ヘリウム回収ガスバッグの油混入および流出の原因と対策

○西崎 修司^{A),B)}、多田 康平^{A),B)}

京都大学工学研究科技術室^{A)}、京都大学環境安全保健機構低温物質管理部門^{B)}

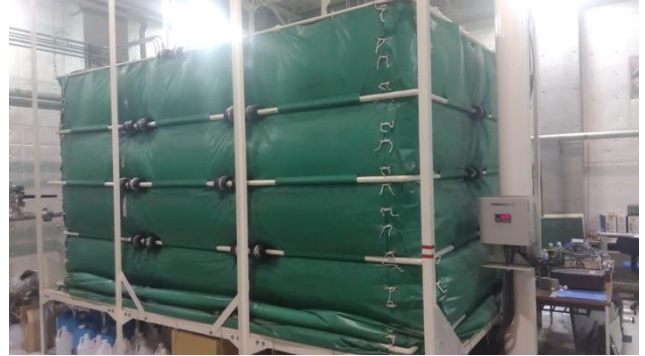
ガスバッグは、2006 年に導入した株式会社スカイピア製 30 m³の角形二重膜タイプ（図 1）であり、2024 年 9 月にガスバッグ付近から大量の油流出が確認された（図 2）。油流出の原因を探った所、ガスバッグ周辺で油は使用していないため、ガスバッグに油が混入し、経年劣化、もしくは油混入が原因でガスバッグに穴が開き、ガスバッグ内に溜まった油が流出した可能性が高いという結論に至った。

図 1 ヘリウム回収ガスバッグ

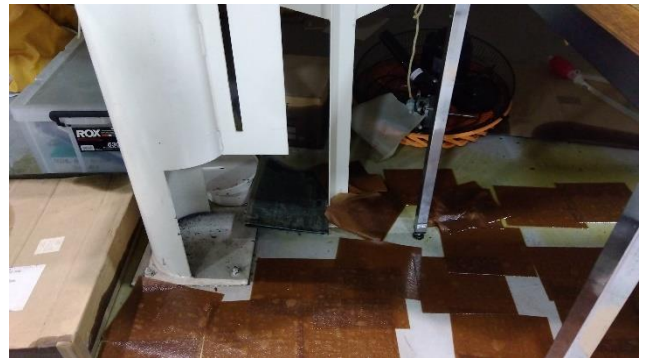
ガスバッグから油流出している事からガスバッグに穴が開いているのは確かなので、ヘリウム漏洩を懸念した。しかし、ガスバッグの膨らみも普段の状態とあまり変わらなく、代替品もないため、そのまま使う事とした。2025 年 3 月に新しいガスバッグ

図 2 ヘリウム回収ガスバッグから油漏洩

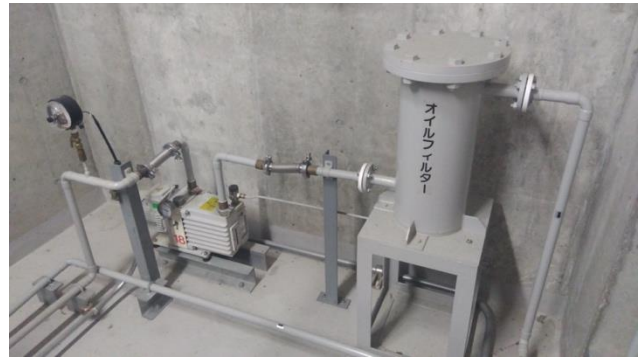
ガスバッグの一次側を見ると、研究室で回収したヘリウムガスは、サブステーションのガスバッグに一時的に貯蔵され、オイルフィルター（図4）を通過して、ロータリーポンプで回収配管に送り込まれる。共同溝の回収配管を通ったヘリウムガスは、極低温施設に到達し、オイルフィルター（図5）を通り、オイルは除去され、ガスバッグに貯蔵される。オイルフィルターは、設置以来交換していなかったため、フィルター機能の劣化が懸念された。

図4 サブステーションのポンプとオイルフィルター

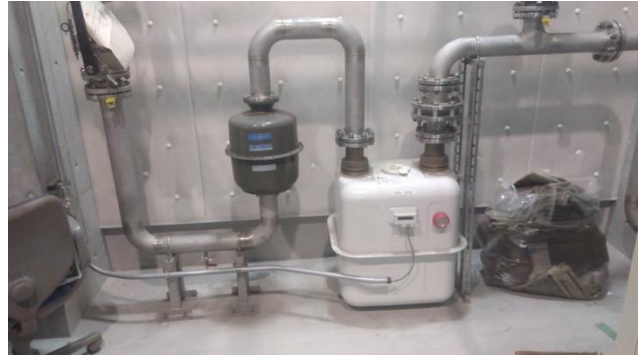
図5 ガスバッグ入口のオイルフィルター

ガスバッグ入口（図5）のオイルフィルターのエレメントを交換した。フィルター内部に油が大量に溜まっておらず、油まみれでもなかった。フィルター前の回収配管には、油が溜まり易いので、こまめに油抜きをすることが重要である。

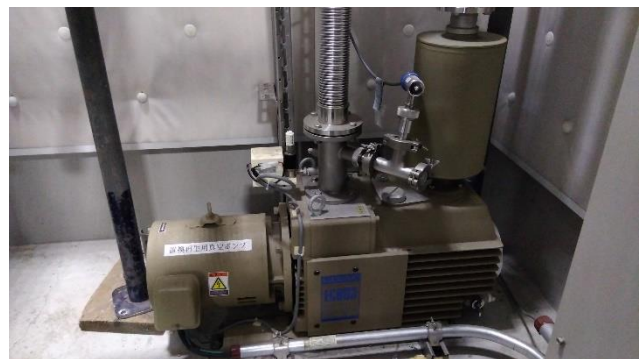
また、極低温施設内で回収したヘリウムガスは、オイルフィルターを通らず直接ガスバッグに導かれる。ヘリウム液化機系内を真空引きするメカニカルブースターポンプ（図6）には、オイルミストトラップが付いているが、それをオイルが通過するとガスバッグに直接オイルが流入する。ヘリウム液化機を稼働する前に水素成分除去のため毎回真空引きをしているが、メカニカルブースターポンプの運転頻度と油減少量に鑑みるとガスバッグ油混入の主原因としては考えにくい。

図6 メカニカルブースターポンプ

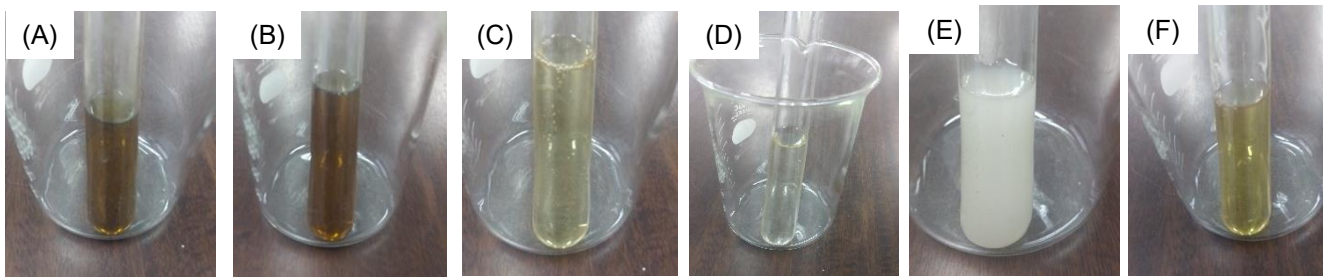
ガスバッグ、および回収配管から出てきた液体とポンプ油の色を比較した（図7）。図7の（A）から（F）のラベルは、図3の配管の位置と対応させている。（A）は、ガスバッグから流出した油で、かなり茶色が濃い。500 mL程度を容器に確保できたが、総流出量は、その数倍の数リットルにも及ぶと見込んでいる。（B）は、ガスバッグ入口の回収配管から出てきた油で、若干量確保した。（A）と同じ濃い茶色であり、（A）と同じ成分だと考えられる。（C）は、フィルター前の回収配管から出てきた油で、約1リットル確保した。（A）と異なり薄い黄色でガスバッグ内で酸化、もしくはガスバッグとの化学反応により、色

が濃くなる可能性も考えられる。（D）は、サブステーションのロータリーポンプの油であり、ほぼ無色透明に近く、酸化などにより、（C）の色に近づく可能性がある。

図7 油の色比較：(A) ガスバッグからの流出油、(B) ガスバッグ入口、(C) フィルター前、(D) サブステーションのロータリーポンプ油、(E) ガスバッグ出口、(F) 回収圧縮機の潤滑油

ガスバッグ、および回収配管から出てきた混入物と潤滑油の色を比較した（図7）。（E）は、ガスバッグ出口の回収配管から出てきた油で、若干量確保した。色は白濁しており、ガスバッグから流出した（A）と全く異なる成分だと考えられる。見た目から水と油が混合したドレン成分と同じと考えられる。（F）は、回収圧縮機の潤滑油で、薄い黄色に近く、（E）とは、別成分である。

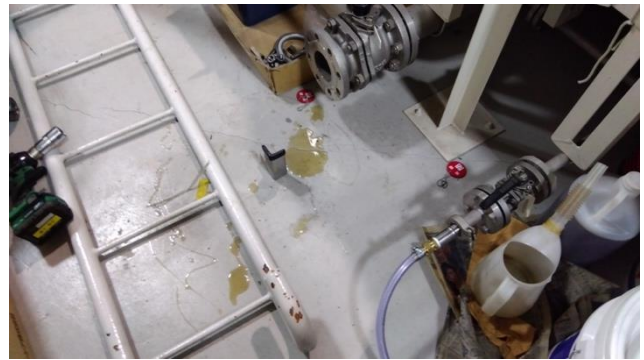
ガスバッグ増設のため、ガスバッグ入口配管を切断した所、フィルター後の配管は、若干の油が出てくる程度で、大量の油が流出するほどではなかった（図8）。

図8 ガスバッグ入口配管からの油漏れ

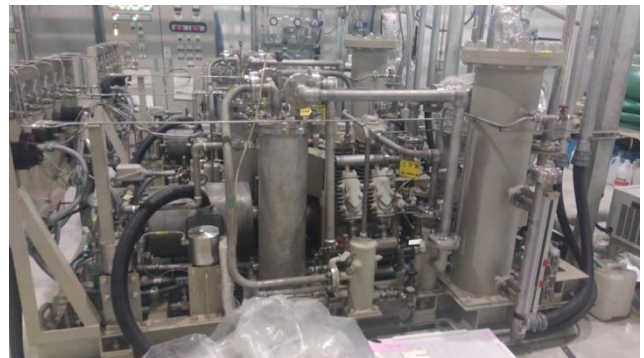
ガスバッグの二次側を見ると、ガスバッグにヘリウムガスが十分溜まると、回収圧縮機（図9）が稼働し、ヘリウムガスを15 MPaまで加圧し、油水分離器で油を除去後、高圧ガス乾燥機で水分を除去し、長尺カードルに貯蔵する。ガスバッグ出口から油が混入するには、ヘリウムガスが逆流するしかない。ヘリウムガスの逆流は、運転停止工程や長時間運転中の圧抜き工程のように回収圧縮機が高圧運転状態から圧力を下げる時に、溜まった圧力をガスバッグに戻す工程で発生する。回収圧縮機の入口には、油が不純物として含まれるドレンを貯める容器があり、逆流の際にドレンがガスバッグに混入する可能性がある。実際、回収圧縮機A号機から出るのはずのドレンが数年間出て来ず、行方不明であり、ガスバッグに混入した可能性も考えられる。

図9 回収圧縮機

ドレンが逆流してガスバッグに混入する可能性も捨てきれないため、ガスバッグと回収圧縮機との間にフィルターを設置することを検討中である。

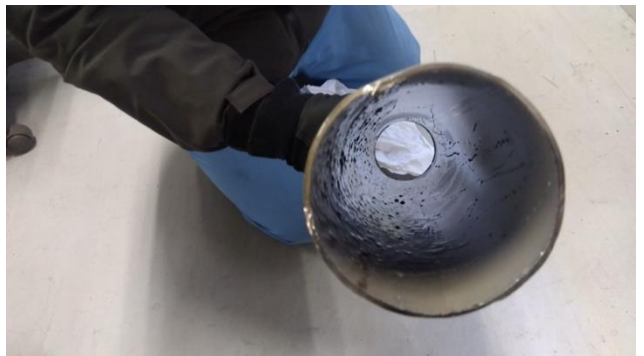
ガスバッグ増設のため、ガスバッグ出口配管を切断した所、配管内側にドレンが付着しており、ガスバッグにドレン混入の可能性が考えられる（図10）。

図10 ガスバッグ出口配管に付着するドレン
