京都大学複合研電子線型加速器施設（ライナック）の保守管理

概要

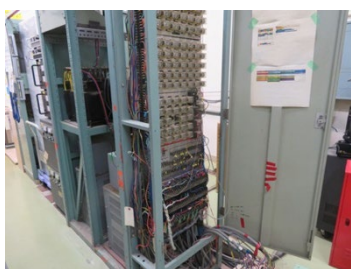
図2.旧制御盤

以前のリレー回路による制御(図2)では図面が不正確で現状の把握が難しく、制御系の変更も困難であった。PLCを主とした制御にすることにより、インターロックの動作状況が分かりやすく、追加や変更が容易にできるものとなった(図3)。

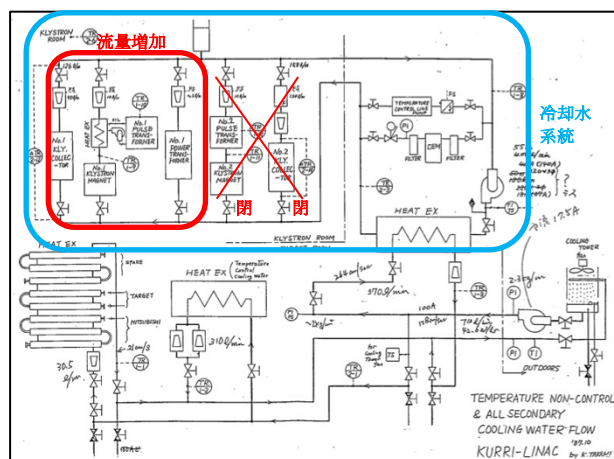
図6.冷却水系統図

ところが、冷却水流量低下のインターロックが働き、冷却対象付近のセットポイント付き流量計において流量が通常時の半分以下に低下していることがわかった。このままでは更新工事後の動作確認が完了せず、インターロックが働いているので通常運転を行うこともできない。直近に共同利用運転の再開が迫っていたため、原因の検討をしつつも、まずは本来2系統に分岐する冷却水を1系統に集約することで流量を増やした(図6)。次に、今まで安全側に余裕をみていた流量の下限設定値について、冷却対象の熱負荷(クライストロンのコレクタ冷却など)を計算して機器の動作に問題がないことを確認したうえで、最低限必要な値に再設定した。これにより、インターロック条件をクリアして1系統冷却で済む実験条件の運転(加速管2本のうち1本のみ使用)を実施できるようになった。

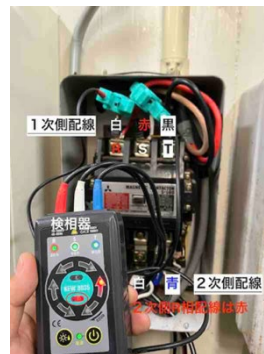
図12. 相回転の確認

冷却水ポンプには分電盤から電磁開閉器を経て電力が供給される。今回の工事で、電磁開閉器の2次側からポンプ間のみ配線の更新を行なった。新旧配線で結線の順が変わったことにより、ポンプに逆相で給電されるようになったことが想像された。そこで、検相器を用いて電磁開閉器の1次側の相回転を確認したところ、逆相となっていた(図12)。この部分は今回の配線更新工事の対象外であったため、昔から何らかの理由により逆相で電磁開閉器1次側に結線されていたことになる。工事前の状態は、それを分かった上でポンプが正転となるように2次側を結線していたようである。

今回の配線更新の際、工事業者が相回転の確認をしている姿を見た記憶はなく、我々の方でもチェックすべき項目としてリストアップしていなかった。相回転の確認は三相交流電源配線の工事をした際に必ず行うべきことである。しかし、今回は制御系の更新作業と同時並行で作業を行なっていたため、確認と指示徹底ができていなかった。
