希塩酸による加速空洞内表面の洗浄作業

新井 宇宙[#]

高エネルギー加速器研究機構 加速器研究施設

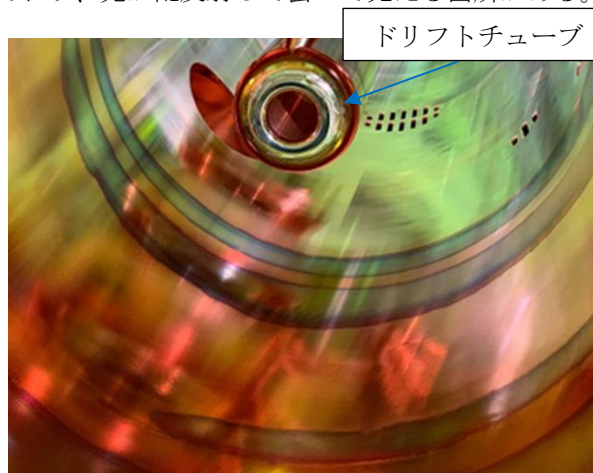
図4. 空洞内表面の様子（洗浄前）[1]

洗浄作業前の空洞内部の様子を図4に、洗浄作業後の空洞内部の様子を図5に示す。図4に示すように、洗浄作業前は壁面に酸化銅と思われる黒褐色の

跡が付着していた。図5の洗浄作業後では全体が均一な銅色になっている。しかし、純度の高い銅は傷つ

希塩酸は2 mol/Lを精製水で4倍に希釈して使用した。また、④のエタノールは水を置換乾燥させるために行った。注意点として、一度に全体を拭くのではなく、範囲を区切り少しずつ作業を行う。その際に①の希塩酸で拭いた後に、即座に②の水拭きを行う必要がある。理由は、酸と酸化した金属が反応した場合スマットと呼ばれる微粒子が発生し、このスマットが乾燥してしまうと金属の表面から非常に取れにくくなるからである。また、ウエスにスマットなどの汚れが付着するため、ウエスはこまめに取り換えながら作業を行う。

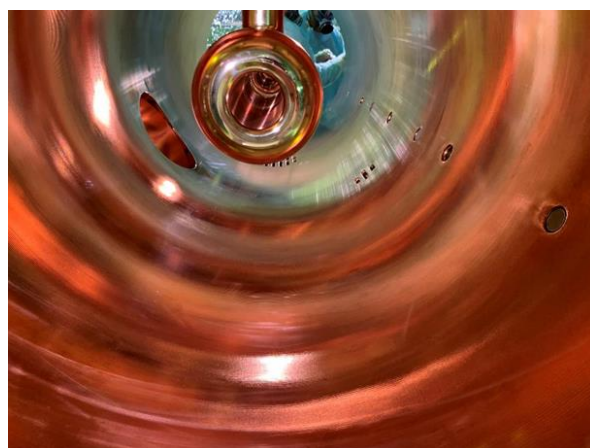
図5. 空洞内表面の様子（洗浄後）[1]

きやすく、ウエスで拭いたことにより擦り傷がついており、光が乱反射して曇って見える箇所がある。

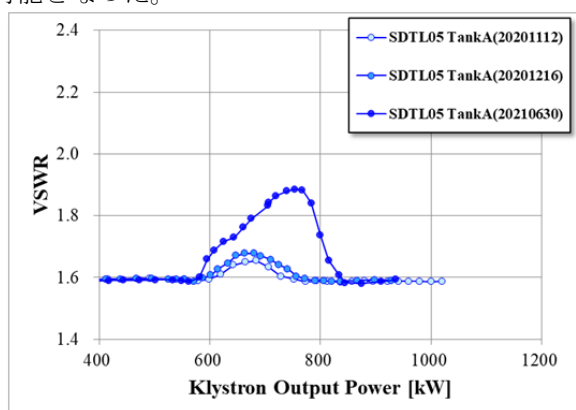
図 6. SDDL05A の不安定領域測定 (洗浄前)[1]

SDTL05A空洞の不安定領域について、洗浄前に測定した結果を図6に、洗浄後に測定した結果を図7に示す。縦軸は電圧定在波比（VSWR）、横軸はクライストロン出力である。洗浄前はクライストロンの出力が約600 kWから800 kWの領域で不安定領域が確認されたが、洗浄後は全域にわたって不安定領域が消失している。これにより安定した電力の印加が

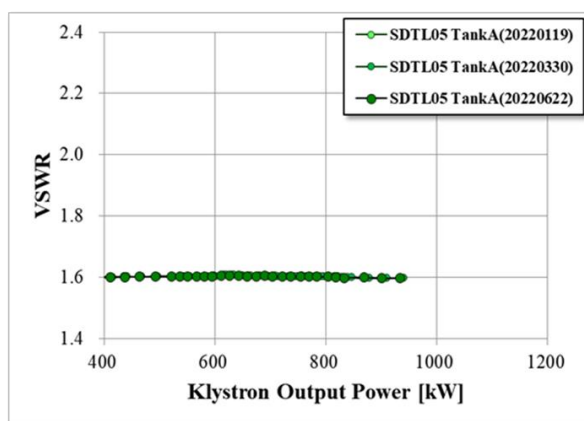
図 7. SDDL05A の不安定領域測定 (洗浄後)[1]

可能となった。
