# 光源加速器インターロックシステム更新作業時のトラブルと その対応について

高エネルギー加速器研究機構 加速器研究施設

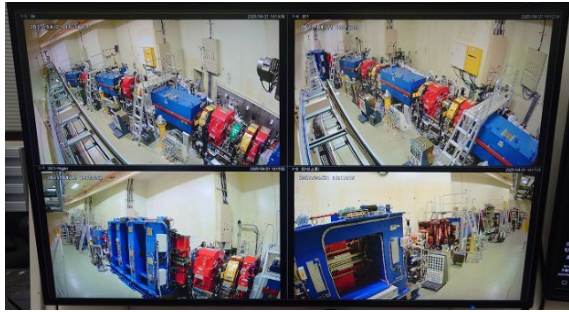
図 3 カメラ画像の表示

カメラは画角を考慮して、できる限り死角のないようにまんべんなく設置したが、放射線量が高い場所に設置することになってしまったカメラ 1 台が 1 年経たずに故障してしまった。

この故障は放射線量を考慮せずに設置したためであることが明らかであった。同じ場所に予備機を設置してもすぐに故障すると思われるため、同じ光源加速器の塩澤さんに協力していただき、ラジオクロミックフィルムを使用した放射線量の測定<sup>[4]</sup>を行い、画角と放射線量の両方を考慮した場所にカメラを移設した。これにより、移設から 2 年以上経過した現在も故障することなく動作している。

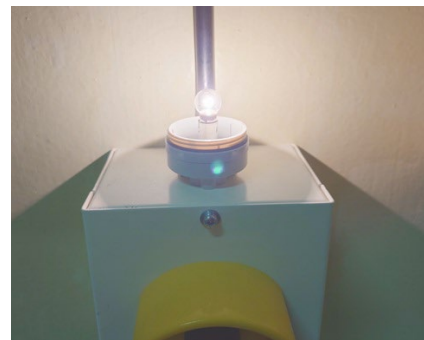
図 5 回転灯改造後のランプ部

非常停止ボタンも加速器室内に均等に配置されているが、3-2 で述べたカメラ同様に、一部放射線量が高い場所に設置することになった非常停止ボタンの回転灯が 1 年経たずに点灯しなくなってしまった。この回転灯は LED タイプのものであったが、すでに cERL (compact Energy Recovery Linac) の非常停止ボタンでも使用したものであり<sup>[5]</sup>、cERL では 10 年以上が経過した今でも故障なく動作しているものであるため、このように短い期間で点灯しなくなるとは思っていなかった。

非常停止ボタンの作成と設置をしていただいた業者さんとも対応策を考え、壊れてしまった LED タイプの回転灯の中身をフィラメント電球に変更して点灯させるように改造することとした。LED の回転灯が外部から供給される 24V で動作していたこともあり、フィラメント電球には図 5 のように、トラックのウィンカー電球を入れて点灯するように改造を行った。

改造したものは 24 時間連続点灯していることもあり、1 年程度で電球切れになってしまうこともある。しかしトラックで使用されているものであるため、安価ですぐに入手することが可能であり、また製品そのものがすぐに無くなることもないと考えられるので、良い改造案が見つかったと思っている。

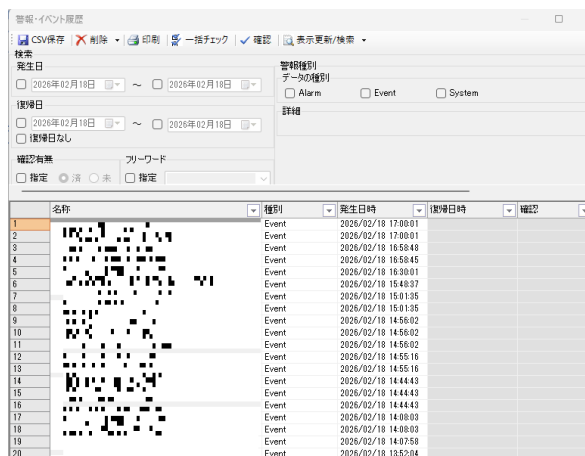
図 6 ログ表示画面

しかし実際に使用していると、このログ機能ではタイムスタンプが秒単位でしか残らないため、同時多発的にアラートの発報があった場合などに、どれが最初に起こった現象かがわかり難いということなどに直面し、ログ収集について見直しを行う必要が出てきた。

この対策として、自身でのソフトウェア作り込みで PLC のログ収集と表示を行うか、比較的簡単に PLC のログ収集が出来て表示機能も行える製品を導入できないかの調査を行った。調査中に cERL のインターロックシステムで使用実績のある監視・制御システムである「EverGreenVision」が<sup>6)</sup>、ログ収集・表示機能のみに限定して使用することが可能であることが判明し、さらには今回使用した SCADA ソフトとの共存も可能であることがわかったため、「EverGreenVision」のログ収集・表示機能を新インターロックシステムでも採用することとした。図 6 が新しく導入したログ表示画面である。

新しいログ収集・表示機能は PLC の時間でタイムスタンプが押され、その時間も ms 単位まで取得することが可能なため、アラート発報時のログも比較的容易に確認できるようになった。
