# 福井大学工学部附属超低温物性実験施設における 液化設備のトラブル事例紹介

<sup>A)</sup>福井大学 工学部技術部

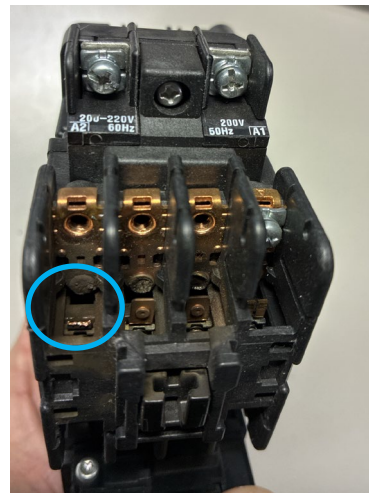
本学のベビコンは日立製 POD-1.5MNA6CSDX162である。令和5（2023）年5月にエラーが頻発し、動作できなくなった。原因を調査したところ、マグネットスイッチのR相接点がアーク放電で劣化・消失していた。R相接点が導通しない場合、電動機を

動かす際にS相、T相のみ（実質的に単相200V）で動かそうとし、サーマルリレーの閾値7Aを超えてしまい、Err5となっていた。Err5はサーマルトリップを意味するが、本件では温度上昇が原因ではなかった。当初は空気弁を疑っていたが、ベビコン単体の漏れ確認では問題なく空気弁に異常は認められなかった。日立産機の技術者が来訪し、サーマルリレーを交換したことによりErr5は発生しなくなった。

なお、根本原因は計装空気の消費量が増加したことに伴いベビコンの稼働頻度が上がったことと予想されたが、この時点では計装空気の消費量がなぜ多くなったか、原因は特定できていなかった。

図1 R相の接点が消失したサーマルリレー

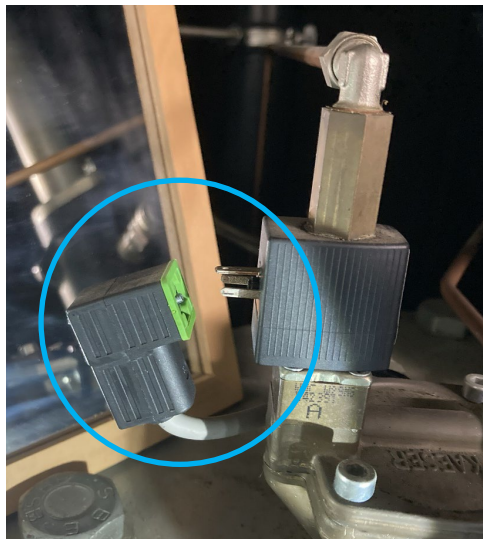
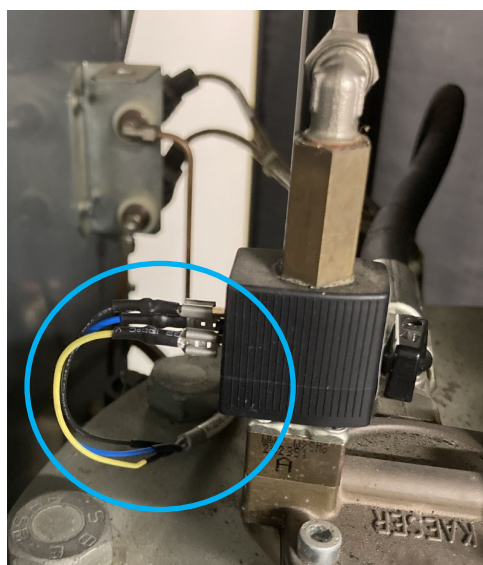
本学の液化用圧縮機はKAESER製CSDX162である。令和6（2024）年9月中旬から、液化運転中に不意に液化用圧縮機がアイドリングモードへ移行し、液化運転が緊急停止する症状が始め、徐々に発生頻度が高くなっていった。10月28日にAL技術者が来訪するも、その場で解決はできず、10月末から11月中旬まで、液化運転は全くできなくなっていた。11月13日にKAESER技術者が来訪し、デバッグモードを使った検証により、液化用圧縮機の入力段に位置する電磁弁の制御信号ケーブルが断線しかけていることが判明し、導通が確保される向きに固定する応急処置をした。しかし12月11日に再発し、そ

図2 液化用圧縮機の制御ケーブル修理

の後頻発して症状が悪化したため、信号ケーブルの断線が進行したものと判断した。よって、ケーブルの断線部（コネクタ）を切断し、線端に圧着端子（鉛蓄電池用の LTO-41T-187N-8）を付けて電磁弁の端子に直接接続したところ、それ以降、同症状は再現していない。

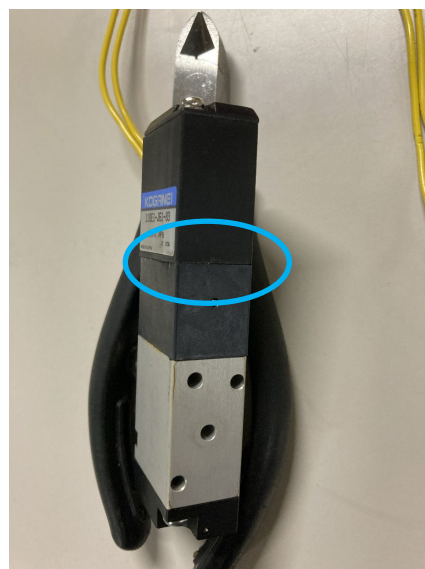
令和7（2025）年7月末、B筒→A筒の切り替わり時に問題が発生し、B筒脱圧モードで Close となるべきエアー弁が Open のままとなり、不純ガス入口がガスバッグへ直結する状態となり、ガスバッグレベル異常のサイレンが鳴った。

調査を進めると、2方弁である KOGANEI 製 110E1-J61-83（識別番号 3SV-2）からの漏れが大きいと疑われる状況証拠が増えたため、3SV-2 をスペア品と交換した。交換後は 3SV-2 周辺に指を近づけると感じられた空気漏れがなくなり、症状も再現しなくなった。

なお、取り外した状態で外観を比較しても、故障品と新品との間に外観上の差異は認められなかった。3SV-2 は計 11 個のエアー弁の中で最も稼働率が高いものだったため、劣化が早かったものと推察される。

図3 2方弁 3SV のエアー漏れ箇所

さらに、ベビコン起動間隔は 3SV-2 交換前の 6:07 から 9:27 へ大きく改善した。結果として、3-1. ベビコン動作エラーで懸案だった、中圧ガス乾燥機でのエアー消費量が大きくなっていた根本原因も除去することができた。
