# 深浅測量における携帯型ソナーの利便性と精度に関する検討

○上田 誠  
熊本大学技術部

本報告では、携帯ソナーとして Deeper CHIRP+2 (以下、Deeper) を使い、リアルタイムキネマティック (以下、RTK) を用いたマルチビーム音響測深機と Deeper で同時に深浅測量を行い、音響測深機と Deeper の測量結果を比較し、精度や利便性について考察・検討した。

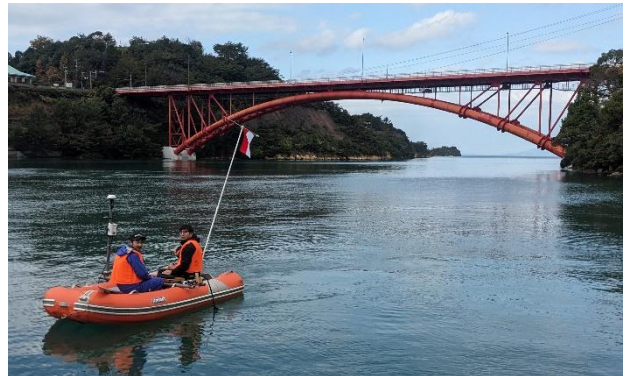
2023年12月15日、大潮の満潮前後(おおよそ、9:30-11:30)に熊本大学くまもと水循環・減災研究教育センター合津マリンステーションにて深浅測量を実施した(図1)。音響測深機として SonTek HydroSurveyor M9 を使い、エレキモーターを動力としたゴムボートに艀装を行った。

図1 深浅測量を実施

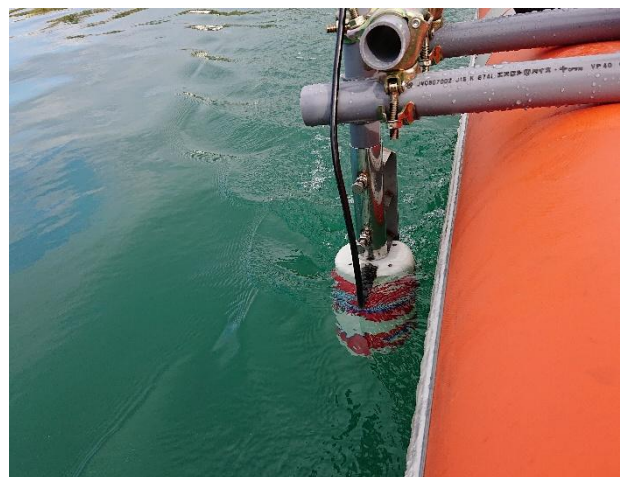
塩ビパイプ2本をボートに横に渡してベースとし、その両サイドに RTK 音響測深機および Deeper を取り付けた。測深機は縦に配置した塩ビパイプにジグ

図2 音響測深機：振動子

を取り付けてパイプ下端に振動子(図2)、上端にGNSSアンテナ、パイプ中段にロガー本体および制御通信用のアンテナをとりつけ、それぞれが有線で接

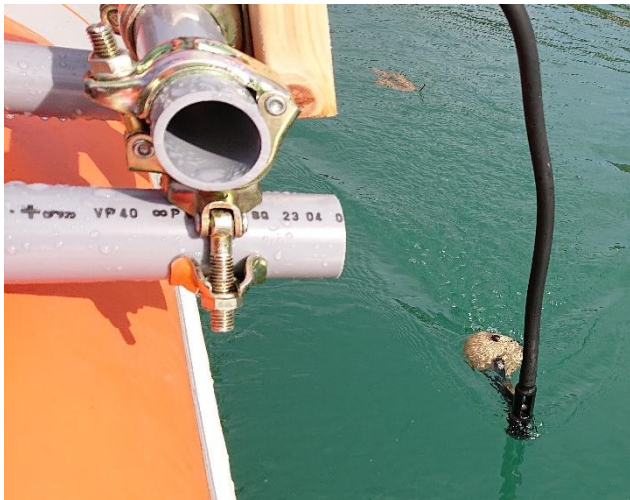
Deeper は、専用のポートマウントの末端にねじで固定し (図 4)、反対側のクランプでボートに固定した。制御用に用意した防水タブレットとは WiFi で通信するため、有線接続は必要ない。非常に楽であった。

図 4 Deeper

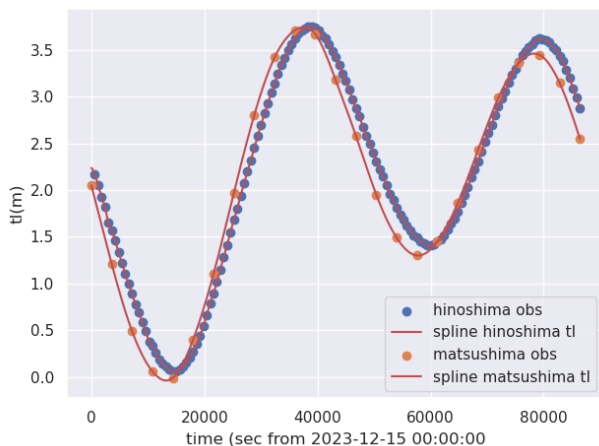
Deeper の測量結果の CSV ファイルには、緯度経度と水深、水温、時刻が記載されているのみで、自身の高さ位置がなかった。そのため、測定時刻の潮位を高さとし、そこから水深を引くことで標高とする。潮位については近隣の潮位を検索し、直線距離 200m 程度の松島海水浴場 (<https://umitenki.jp>) を見つけたが、1 時間ごとの潮位のため、直線距離で 15km 程離れた 10 分ごとの樋島港潮位 (<https://www.bousai.pref.kumamoto.jp/>) も併せて用いることとし、それぞれをスプライン補間した

図 5 潮位のスプライン補間

もの (図 5) を潮位とした。

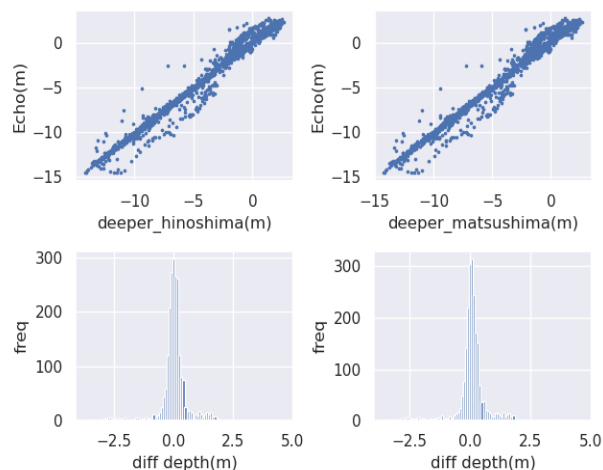
図 6 音響測深機と Deeper の比較とヒストグラム

図 6 に音響測深機の直下方向である beam0 と Deeper の標高のプロットと誤差ヒストグラムを示す。標高とヒストグラムとともに、松島海水浴場と樋島港の潮位を用いた結果に差はあまり見られなかった。

Deeper については緯度経度に値が入っている点のみを用いることとした。また、音響測深機と Deeper が完全に同じ時刻に測位および測深しているわけではないため、音響測深機の値を線型補間したものと Deeper の測定点の比較を行った。

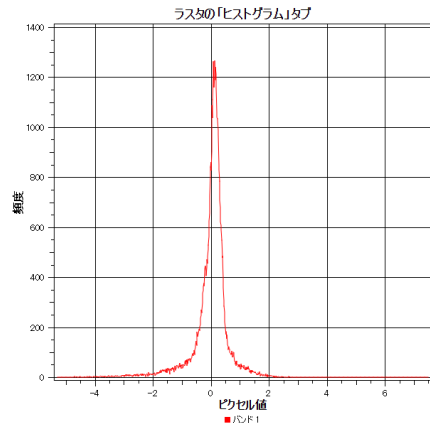
図10に差分DEMのヒストグラムを示す。ヒストグラムを見る限りでは、誤差の分布がマイナス側に偏っている様子は見受けられなかった。この点については、今回の測量範囲内では深い場所が占める割合がそれ程でもなかったためと思われる。

図10 差分DEMのヒストグラム
