## NMR プローブの修理

角山 圭介

京都大学化学研究所

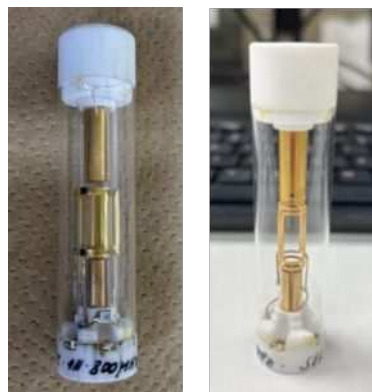
Diffusion プローブ用の交換コイルとして、今回ガラスが破損した  $^1\text{H}/^{13}\text{C}$  コイルの他に、 $^7\text{Li}$ 、 $^{19}\text{F}$ 、 $^{27}\text{Al}$ 、 $^{31}\text{P}$ 、 $^{35}\text{Cl}$  を所有している(図 2)。このうち、これまで測定

図 2. ガラスが破損した  $^1\text{H}/^{13}\text{C}$  コイル(左)と正常な  $^{35}\text{Cl}$  コイル(右)

の要望がなく、かつ使用しているガラスが破損したものの規格と一致することから、 $^{35}\text{Cl}$  のコイルからインサートガラスを移植することにした。ガラスの固定には接着剤が使用されていたので、まずは熱により接着剤が軟化、除去できないかと考え加熱した。結果、コイル上部のサンプルを挿入する側の接着剤はドライヤーの熱で外せたが、コイル下部の接着剤は、ヒートガンを用いても外れなかった。その後、種々の有機溶媒につけ置きしてみたが、最終的にアセトンに浸けて超音波洗浄機にかけることで、無事接着剤が外れた。取り外したガラスを洗浄後、 $^1\text{H}/^{13}\text{C}$  コイルに移植した。ガラスの固定には、エポキシ系接着剤を用いた。また、動作確認時プローブのパラメータにて Gradient コイルの設定が抜けていたためパラメータを追記することで、修理前は利用できなかった topshim が利用可能になった。動作確認の結果、温調は安定し、得られたデータの質は修理前よりも向上した。
