## 初めての5軸加工：使用感と課題について

大阪大学 産業科学研究所 技術室

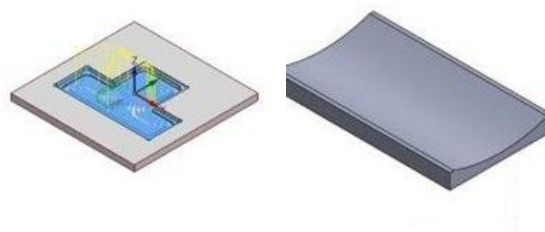
導入以来、5軸加工は未使用で3軸の動作で運用してきた。当工作室では年間約180件の依頼加工を受けているが、大部分は図2のような直方体形状のワークであり、角溝・円筒溝加工など3軸制御加工で対応可能である。図2Bのような曲面形状も、3軸同時制御加工によって削り出すことができる。

図2. A サンプルホルダ B 円弧凹溝加工

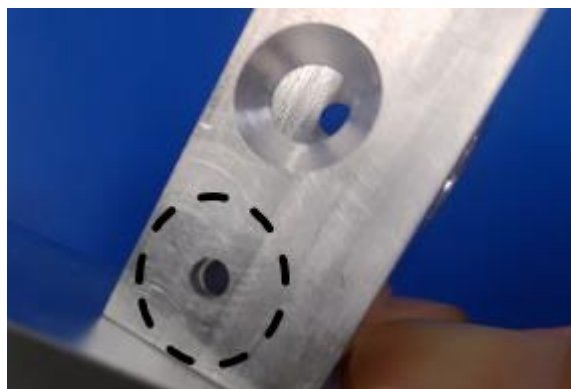
加工後に組み立てを行ったところ穴加工に誤差が生じておりネジが入らない不具合が生じた(図6)。今回の加工は直方体の割り出しと傾斜面への穴加工で加工を分けたため、どちらの工程で誤差が生じたのか判別する必要がある。ノギス等の測定器では位置の測定が難いため本学の共通設備である光学式3次元測定器を用いて測定を行ったところ穴加工の工程で位置が0.2~3mmの誤差が生じていることがわかった

図6. 穴位置のズレ

今回の加工では割り出し5軸加工を用いて傾斜面に穴加工を行ったが、精度良い穴を開けることができなかった。フィーチャ座標系の変換には加工機の各寸法が設定データとして与えられるが導入時のデータを用いたため9年立っていることの経年劣化や熱歪による影響を受け、精度が低下した可能性が高い。今後は5軸加工について更に技術を深めることや機械メンテナンスの実施により良い精度で加工することや生産性を向上させ研究活動のサポートに貢献していきたい。
