## 超伝導液面計の測定誤差およびフリーズ現象

### 概要

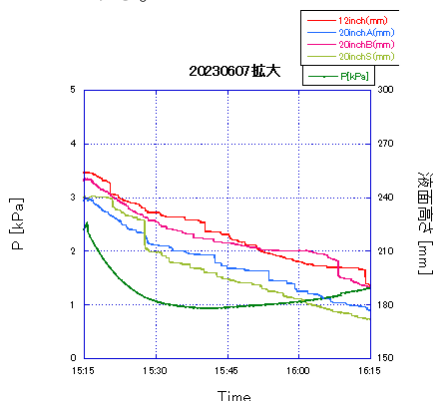
図1. フリーズ現象 (2 K)

図1、2は減圧を行い2 K付近で得られたグラフである。液面計モニターはUPDATEモードで計測している。図1では4本のセンサーが階段状に液面を示しているのが見える。図2では減圧をし、ヘリウム液が超流動状態へと相転移するλ点付近のデータである。液面の値が連続的に観測できず、でたらめな数字となっている。これらの問題が起きることで、空洞の冷却を液面計制御で行っている際70%にあわせていたものが液面計のフリーズにより実際の液面が計測されず、液面が100%を越えオーバーフローをおこしていたという事案も過去に発生している。このように液面計の問題は我々にとってとても深刻である。

超伝導空洞冷却時や、長期連続運転中に起きるヘリウム液面計の問題として、液面計のフリーズやλ点付近での液面の計測不能がある。図1、図2はガラスデュワーで現象を再現し取得したデータである。長期運転時に見られる現象が再現できている。問題の1つである液面計のフリーズとは、数分にわたりヘリウム液面が減っている、または増えているにも関わらず計測されずモニターに反映されない現象である。また問題の2つ目であるλ点付近での液面の計測不能とは、ヘリウムが相転移するλ点の前後で計測している液面が振れてしまい正確な値が計測できないことである。

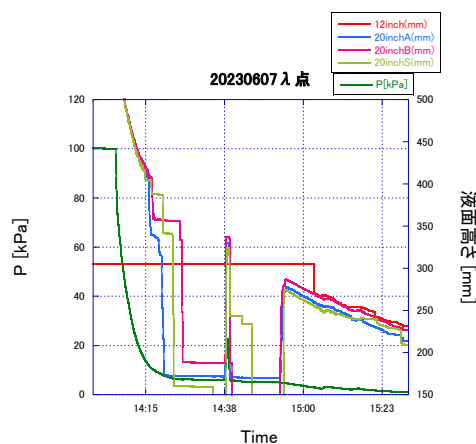
図2. λ点付近の現象

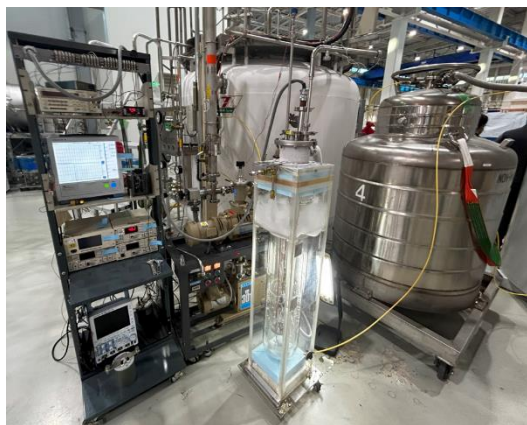
図 3.実験の様子

中央にガラスデュワー、奥に真空ポンプ、左側に真空計、データロガー、液面モニター、オシロスコープ、右側にヘリウムデュワーがある。また写真外の壁から乾燥窒素、窒素デュワーから液体窒素を供給している。

電流値 2 K:57 mA, 4 K:75 mA  
 いずれも AMI (American magnetic inc) が製作販売しているものである。また、ガラスデュワーで実験を行う際のセットアップを図3に示す。

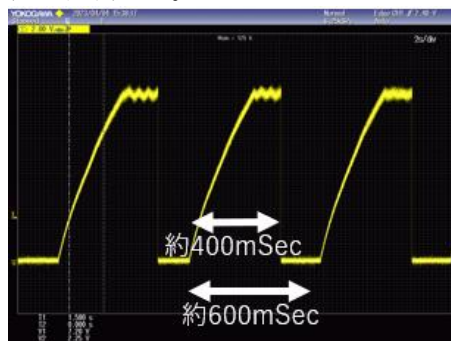
図 4.常流動状態

図4、5はデュワーに液体ヘリウムが入っており2 K センサー (20 inch) が挿入されているときのデータである。図4ではヘリウム液が大気圧の常流動状態の時計測し、図5はガラスデュワー内の圧力を約3 kPaにしたときの液体ヘリウムが超流動状態の時のデータである。また図6は液面センサーの代わりに10 Ωの標準抵抗を挟み計測した時のデータである。

これより、図4ではフラットになるまで時間がかかっており伝搬速度が遅い様子が見えた。図5では途中から電圧がたち、すぐに一定になっており伝搬速度が速い様子が見えた。このようにセンサーの周りのガス密度等の影響による冷却効果の違いで差が見られた。また図6は10 Ωをセンサーの代わりに接続し測定したものである。ダミー抵抗の時はいきなり電流が通電しているのが見えた。

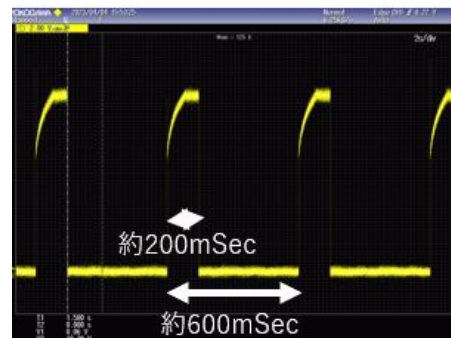
図 5.超流動状態

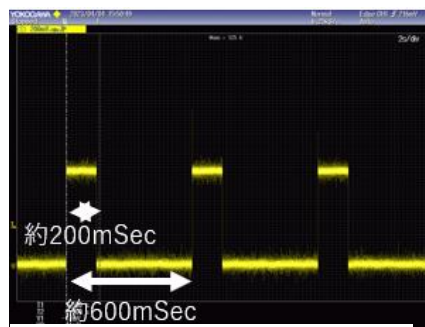
図 6.ダミー抵抗を挟んだ時

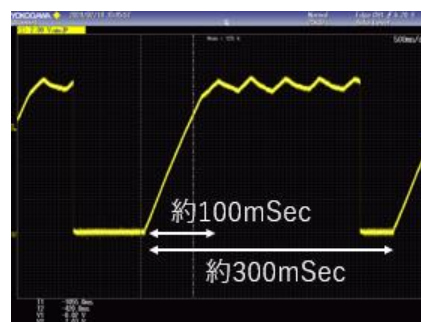
図 8.3.30 kPa の時

各圧力で計測した結果、圧力(温度)の状態によって、伝搬速度に違いが見られた。また液面に到達してから定常状態を保つ時間にも違いが見えた。また図8の30 kPa時点では急激に減圧を行った為、液体ヘリウムの沸騰が激しく起こり、液が波打っていた。また5 kPaの $\lambda$ 点付近では定常状態まで時間がかかり、かつ定常の時間が少ない様子が見られた。

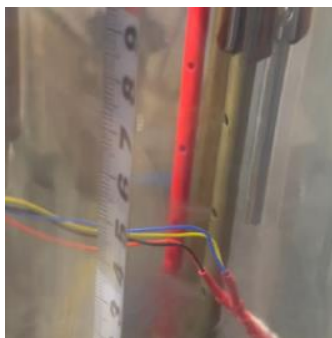
$\lambda$ 点付近でガラスデュワーを用いて現象を見た。図11のように銅色の4K用のセンサーからヘリウム液が噴き出していた。また赤い2K用のセンサーからは液が噴き出していなかった。

図 11.  $\lambda$ 点付近でのセンサーの様子

次に $\lambda$ 点付近での様子では、4K用は流す電流が多いので、局部的に沸騰しているのではないかと考えられる。これにより $\lambda$ 点付近で正確な値が出せていない原因の一つと思われる。

また2Kセンサーは図11で液が噴き出していないが、 $\lambda$ 点付近で液面計の値が乱れるときはある。よって次回はオシロスコープで撮影を行ってみたいと思う。
