ヘリウム液化用圧縮機定期メンテナンス

A) 東京工業大学 オープンファシリティセンター

B) 東京工業大学 極低温研究支援センター

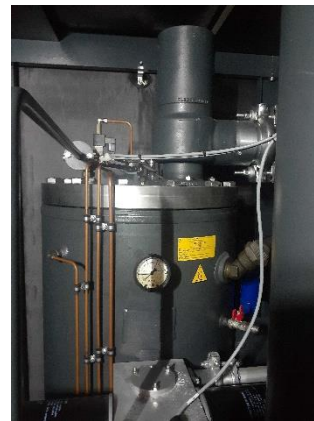
圧縮機内部のオイルタンク内にある大きな筒状のフィルターである。ガラス繊維のフィルターでエアロゾル状となったオイルを吸着する。やがてオイルはまとまって重力によって自動的に真下のオイルタンクに戻る。

図 1. オイルタンク 上部にオイルセパレーターが入っている

液化用圧縮機内部のオイルセパレーターの交換を行った。オイルタンク上部のフランジにつながる配管を外し、フランジを開けようとしたが、ここでトラブルが発生した。本来の仕様では横にスライドさせる形で作業を行えるはずだったが、中央のパイプが抜けず、横にスライドさせるとパイプが折れてしまうため、急遽手動のチェーンブロックを上部に設置して真上に引き上げる形で作業を行った。オイルセパレーターはオイルでかなり汚れていた。新しいオイルを上から投入し、新品のオイルセパレーターを取り付け、配管を元に戻した。

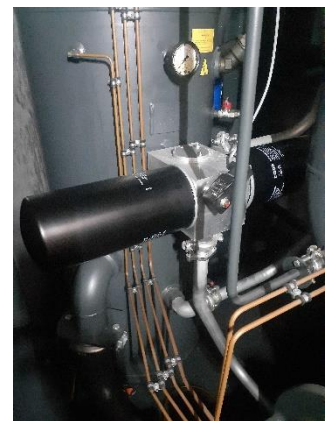
オイルタンク横に 2 つ付いている小型のフィルターである。圧縮機内のオイルに含まれる不純物を濾しとり、浄化する。

図 2. オイルフィルター オイルタンク横の黒い筒状のフィルター

液化用圧縮機オイルタンク横のオイルフィルターを交換した。ねじ込み式で容易に交換できた。配管の接続を元に戻し、真空ポンプと中圧タンクのヘリウムガスを用いて配管のフラッシュを行った。液化用圧縮機の試運転を行い、圧力が上がることを確認した。時間が遅くなっていたため液化は行わなかった。

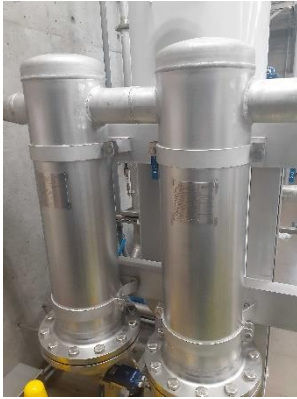
外部に設置されたフィルターである。直列に 2 本ついており、やはりガラス繊維によってオイルを吸着する。下部の配管からオイルを圧縮機に戻す。

図 3. コアレスフィルター

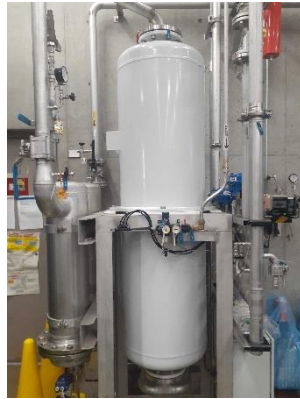
大きな筒状の空洞の中に活性炭が約 150 kg 詰められている。これまでのフィルターでは除去できない蒸発してガス化したオイルの分子を、表面に吸着することによって除去する。中圧ガスドライヤーとほぼ同じ仕組みだが、オイルを吸着した活性炭は高温の窒素ガスでも再生できないため、中身を丸ごと交換する。

図 4. 油分離器

1日目は油分離器内の活性炭を入れ替える作業を行った。上部のフランジを外し、業務用掃除機で吸い出す。吸い出した活性炭を見たが、特に汚れているわけではなく、オイルの吸着具合はわからなかった。吸い出しが終わったら、上部から新しい活性炭を投入する。ドラム缶からポリタンクに移し替え、人力で持ち上げて注ぐ。単純作業だが、150 kgの詰め替えには2時間程度かかった。

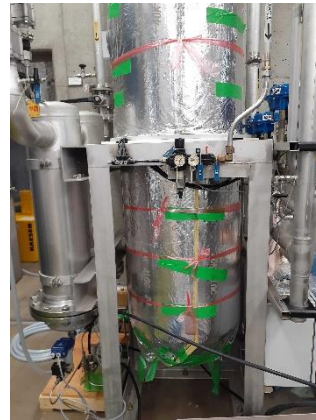
図 5. 断熱材で覆われた油分離器

詰め替えが終わったら、熱した窒素ガスを流して活性炭中の水分を蒸発させる。内部の温度を上げるため、断熱材で表面を覆った。温度コントローラー付きのヒーターを用いて、180℃に熱した窒素ガスを流した。窒素ガスは極低温センターのCEから中圧ガスドライヤー再生のラインを用いて供給した。窒素ガスは3日目まで2日間流し続けた。

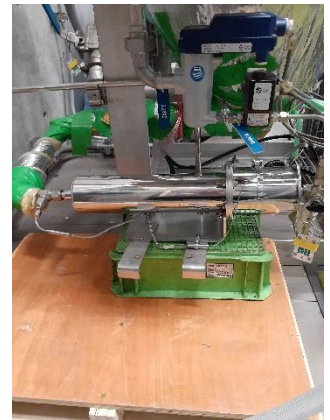
図 6. 窒素加熱用ヒーター

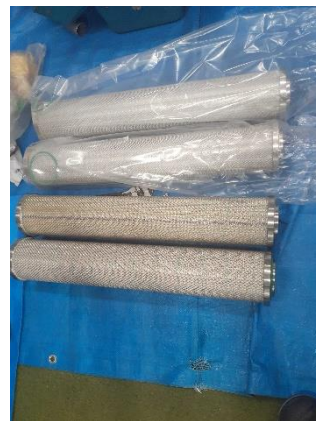
コアレスフィルターの交換を行った。上部がやや汚れている程度だった。上流部分にあるオイルセパレーターとオイルフィルターによるオイルの除去が十分になされているためと考えられる。翌日の作業のため、圧縮機内部の古いオイルをすべて抜いた。

図 7. コアレスフィルター 上が新品で下が使用後 少し汚れている

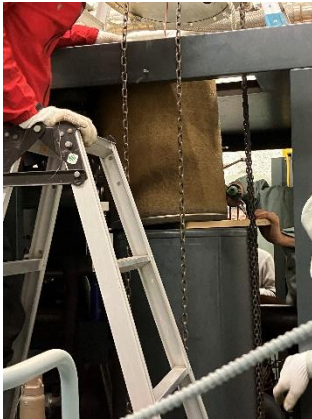
図 10. 引き抜かれたオイル
セパレーター 汚い

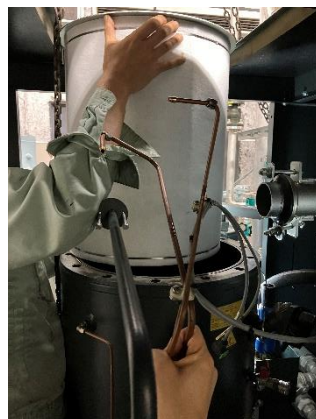
図 11. 新品のオイルセパ
レーター 白い

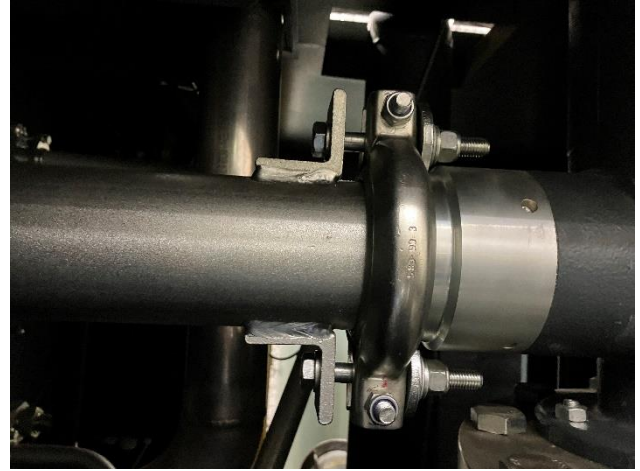
メンテナンス終了後はすでに夕方だったので、その翌日に液化運転を行った。液化運転は問題なく終了したが、週明けの月曜日に異変が見つかった。HPラインの圧力が2.5 barまで低下していた。リークが疑われたが、液化運転に支障はないと判断し、その日は液化を行った。液化終了後にバルブを操作し、(1)液化用圧縮機、(2)コアレッサーフィルター、(3)油分離器、(4)液化機の4部分に分け、翌日まで放置して気密を測定した。結果は(1)液化用圧縮機だけ圧力が低下していた。携帯用のリークディテクターを用いて検査を行い、作業に伴って付け外しした配管の継ぎ手部分でリークが見つかった。組立後に業者がリークテストしていた箇所だったが、見逃していたか、

図 12. リークした配管継ぎ目

あるいは運転の振動によってリークしたと思われる。過去にも一度リークしたことがある箇所だった。まし締めを行い、リークがなくなったことを確認した。それ以降は圧力の低下は起こっていない。
