## 夏季計画停電における継続的なデータ処理を実現する電源供給経路の整備

高エネルギー加速器研究機構 共通基盤研究施設

### 概要

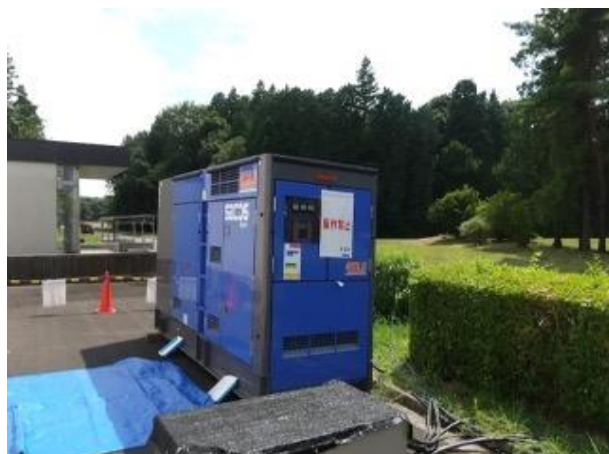
図1. KEK つくばキャンパスの電源供給の様子

ている切替盤に接続し、上記サービス機器とそれを冷却する空調、一部の照明などへ給電を行うものである。図1に仮設給電の様子を示す。この発電機から仮設切替盤へ電源ケーブルを配線して、給電を行っている。

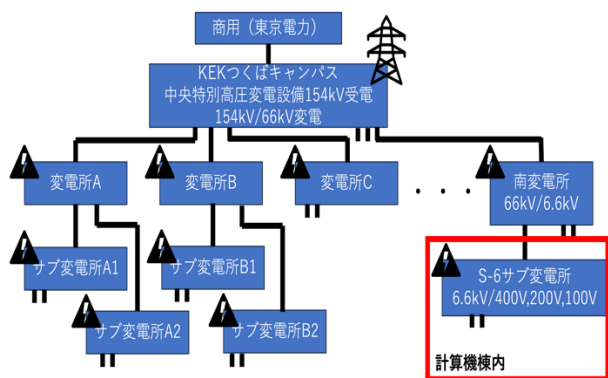
図2. KEK つくばキャンパスの電源供給概要

図2に KEK つくばキャンパスの電源供給の概要を示す。商用電源からつくばキャンパスの中央特別高圧変電設備において154[kV]で受電し、66[kV]へ降圧したのち、キャンパス内の複数の変電所へ送電されている。各変電所からサブ変電所と呼ばれる、さらに小規模な変電設備を経て、各研究所・研究施設の設備へ給電される。計算機棟へは、南変電所で66[kV]から6.6[kV]へ降圧され、その後、棟内に設けられたS-6サブ変電所で400[V]と200[V]、100[V]のいずれかに降圧されて、複数の回路に電力が供給されている。

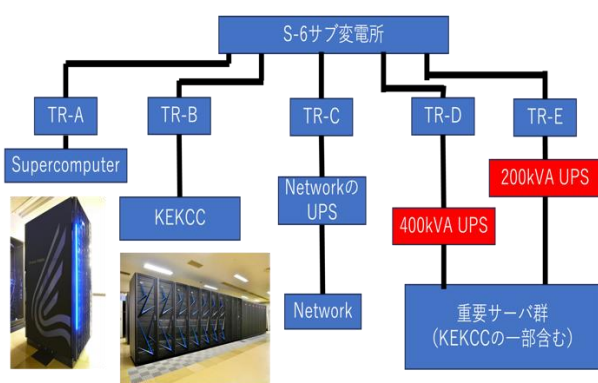
図3. 計算科学センターの電源供給概要

図3にS-6サブ変電所から計算科学センターのシステムに対する電源供給の概要を示す。S-6サブ変電所の変圧器”TR-A”からスーパーコンピュータに、変圧器”TR-B”からKEKCCに電力が供給されている。今回の給電経路整備の報告の対象になるのは、図3の右側にある、400kVA UPS (UPS1)と200kVA UPS (UPS2)である。そのほかにも、Webやメールを含むネットワークに給電するUPSがあるが、今回の報告の対象外である。いずれも、システムを構成する重要機器の短時間の停電・瞬時電圧低下への対策のために導入されているものである。

ここで、UPS1とUPS2の構成について説明する。どちらもUPS本体と入出力機能を有する周辺盤、蓄電池から構成されている。蓄電池の容量が異なる以外の、本体の三相210[V]対応、入出力盤の三相210[V]対応、出力分岐盤の三相/单相210-105[V]対応は共通している。しかし、UPS1の製造年は1994年であるが、UPS2は2018年に更新し、その周辺盤の一部や配線は更新前の1996年製造のものを流用している。

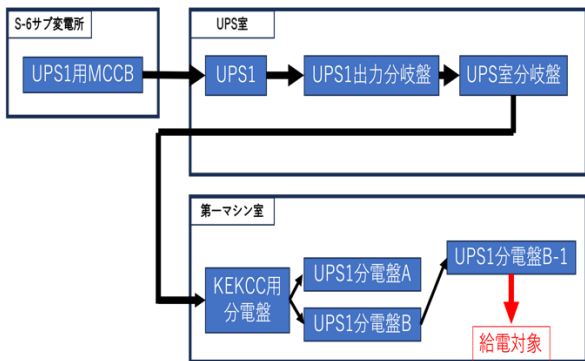
図4. 整備前の Grid システムの機器への給電経路

図4に整備前のGridシステムの機器への給電経路を、図5に整備前の機器と配線の状況を示す。S-6サブ変電所のUPS向けに供給を行う変圧器から、UPS1用MCCBを経て、UPS室内のUPS1本体と出力分岐盤を通り、計算機北棟の第一マシン室の給電対象”UPS1分電盤B-1”へと向かっていることを確認した。

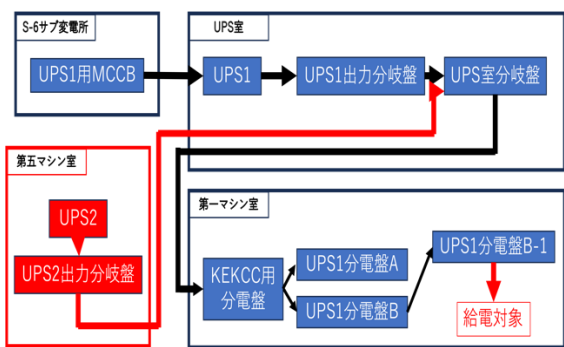
図6. UPS 室分電盤で切替可能とする給電経路整備の案1

図6にUPS1とUPS2からの2入力を計算機北棟のUPS室分電盤で切替可能な案1を示す。UPS室と第五マシン室は同じ建屋内の変電室を挟んだ位置にあって近く、配線が容易なため、この案が最適である。しかし、調査の結果、UPS室出力分岐盤内に必要となるブレーカーを増設するスペースがなく、実現できないことが分かった。図7にUPS1とUPS2からの2入力を計算機北棟の第一マシン室にある”UPS1分電盤B-1”で切替可能とする案2を示す。これは、案1で示しているUPS2からの出力先を計算機北棟の第一マシン室の給電対象の分電盤に変更したものである。その中のブレーカーの電流容量は150[A]で、”UPS2出力分岐盤”に同じ容量のブレーカーが取付可能であることを確認できたため、案2を採用することになった。

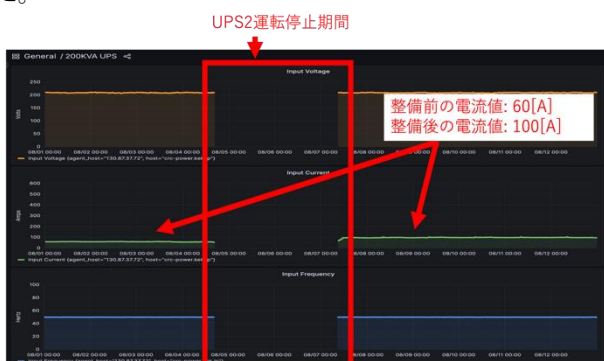
図 9. 給電経路整備前後の入力電流の変化

2023 年度の計画停電前後の、UPS2 の稼働状況の変化を図 9 (入力電流) と図 10 (出力電力) に示す。赤四角内で途切れているのは、計画停電期間中に UPS2 の運転が停止しているためである。給電経路整備後、入力電流は 60[A]から 100[A]に、出力電力は整備前の 1.5 倍に増えて推移していることが確認できる。” UPS1 分電盤 B-1” 配下の機器への給電が行われていることを表している。
