勤続 20 年ヒヤリハット 3 選

吉本 佐紀

千葉大学 理工系総務課技術グループ

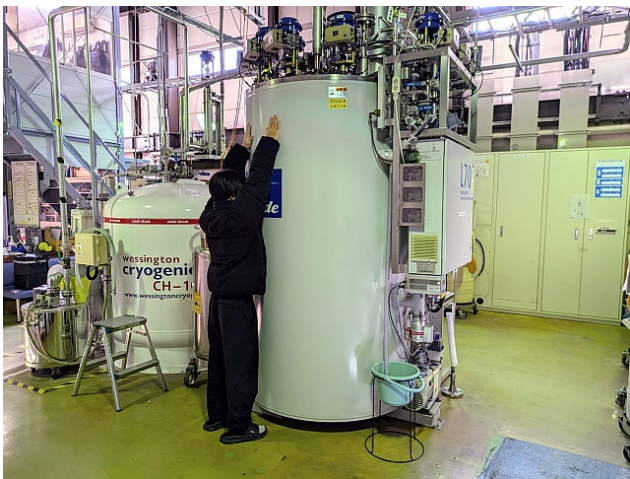
図 1 ヘリウム液化機天板の高さ：人と比較

地上 2 メートル超のヘリウム液化機天板上（図 1）で作業している際にバランスを崩してよろけた事があった。その際、足を着いた所が運悪くも樹脂製の空圧チューブ T 字継手だった。継手は体重で破損してしまい、0.6~0.9MPa の圧縮空気が放出された破裂音で驚いて更によろけて天板から落ちそうになった。この高さから転落したら体勢によっては死亡事故につながりかねない。さらに一人作業であったため発見が遅れることも予想され、助かる命も助からなくなってしまう可能性があった。

当時は高所作業という言葉さえ知らず、安全帯（墜落制止用器具）は着用していなかった。その後調べると、高さ 2 メートル以上の箇所で作業を行う場合は「高所作業」と定義され、転落防止のための安全措置を行う事が求められており、作業床を設置するか墜落制止用器具の着用が必要となっている。

液化機天板上での作業頻度は極めて少ない。液化機は設置後 15 年になるが、この間天板上で作業したのは 4, 5 回程度である。今回紹介したヒヤリハット以降一度も上へあがっていない。以上より作業床を設置するのは費用対効果を踏まえると現実的でなく、墜落制止用器具を使うのが良いと考えている。しかし液化機上で墜落制止用器具の設置位置を検討すると天井の梁しか適切な個所が見つからず、設置する事が容易な状況ではなかった。結局のところ天板へ上がる機会もないため、対策をせずに時間が何年も経過してしまっている。

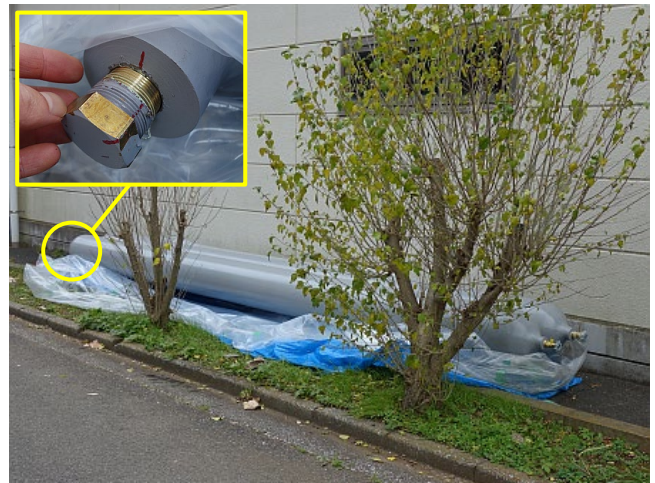
図 2 開放した長尺ボンベとボルトネジ

バラ瓶で購入した高圧ガス貯蔵容器（長尺ボンベ）を内部目視検査目的で開放しようとしたら内圧がかかっていた。何も考えずに内部は大気圧と思い込み開放したため、突如ガスが噴出して驚いた。ボンベは両端に開口部があり、一方はバルブ付きの操作

部、他方はボルトネジで封されている。今回はバルブの無い側を開けた。ボルトネジのストロークが長かったため、隙間からガスが漏れるだけで済んだが、ストロークが短かったらすぐに外れて、勢いよく飛んで行ったかもしれないと思うとゾッとする(図2)。

確認すると新規購入ポンペには空気等の侵入防止を目的に窒素ガスが大気圧以上に封入されているとの事だった。新規購入ポンペがもう一本あったので、計ってみたところ約90kPaも内圧がかかっていた。その上、保管場所が一般通行者も多い主要道に面していた場所であったため、もし通りがかった人に怪我でもさせてしまっていたら大変なところであった。

今回の件は内圧不明容器に対して確認を怠った事が原因であるが、そもそも確認することが必要とされている状況に気が付いていない事が大元の原因である。これを踏まえると、容器開放とは別の作業においても同様な不注意が今後起こる事も十分考えられ、具体的な対策の立て方が難しい。作業に際しては、いつもすぐ手を動かしがちだが一旦立ち止まって“これからの作業によって何が起こり得るのか”を考える習慣をつけないといけない。

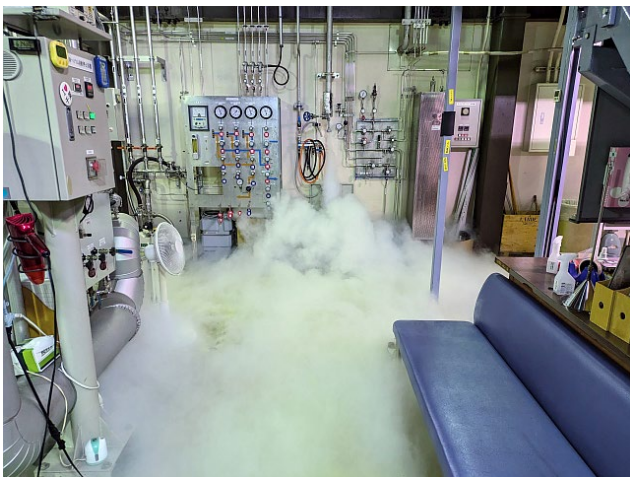
図3 液体窒素導入配管を予冷する様子

ヘリウム液化機起動時に液化機本体へ液体窒素を取り込みやすいように補助行為として手動で窒素導入配管へ液体窒素を流して、配管経路の予備冷却をしている。液体窒素の放出先は室内(液化機本体の脇)のため、換気扇を回しながら行っている。平常時5分ほどで気体から液体へ変わったところで予備冷却を完了しバルブを閉止している(図3)。ところがこれを閉め忘れた事があり1時間程度に渡り

流し続けてしまった。気がついたら床が歌謡舞台のように白煙でモクモクになっていた。

配管が冷え、窒素ガスから液体窒素に変わると流音が変わる(静かになる)ので、通常はそれを合図にバルブを閉止している。しかしその時は更にしっかりと冷やしてやろうと、バルブ開度を絞って流量を減らすことを行っていた。流量を減らすと放出されていた液体窒素が一旦気体に戻るので、配管がまだ冷え切っていない事がわかる。しばらくすると再び液体に変わるが、流量を減らしているため流音のボリュームが小さくなっている。加えて液化機起動時は圧縮機の稼働音も鳴り響いている事も相まって、合図となる音の変化に気が付きにくい。その事は重々わかっていたのだが、別な作業をしている内にバルブを閉める事を忘れてしまっていた。

バルブから放出された液体窒素は受け皿として置いてあった発泡スチロールの容器(10L程度)から溢れて床へ垂れていた。溢れ出た液体窒素はすぐに蒸発して気体になったはずだが、壁面の目線の高さに設置されていた酸素濃度計は反応しなかった。蒸発したばかりの窒素ガスは冷たく密度が高いため床面付近に滞留していたものと考えられる。発見時、反射的にバルブを閉めに駆け寄ったが、酸欠の危険性を考えると軽率な行為であった。

バルブ開度を絞ることで配管経路を更に冷やす事によるメリットと、酸欠事故が起こる事の危険性を天秤にかけると、あまりにも危険性の方が大きいためバルブ開度を絞る行為は止める事とした。

なお、当施設では比重の軽いヘリウムガスをメインに扱うため漏洩時を想定すると、高い位置に酸素濃度計が設置されている方が効果的だと考えていた。しかしながら必ずしもそうでなく、高い位置も低い位置も双方ともに重要である事に気が付いた。
