ヘリウム液化用圧縮機のメンテナンスとその効果

○石田向日葵、浅田瑞枝、高山敬史、長尾春代、平野佳穂
自然科学研究機構 分子科学研究所 機器センター

分子科学研究所 明大寺地区のヘリウム液化システム(Linde 社 L280)は 2011 年に更新され、今年で 14 年が経過する。ヘリウム液化機と同時に更新された液化用圧縮機の定期メンテナンスとその後の液化率向上について報告する。

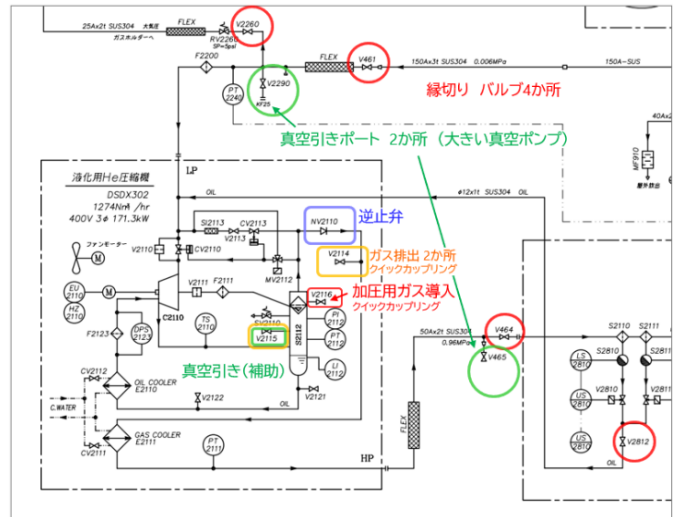
図 1 液化用圧縮機周辺のフロー図

開放する液化用圧縮機周辺以外のヘリウム配管に空気が入らないよう、液化用圧縮機へのヘリウムガスの入口(LP)V461 と出口(HP)V464、安全弁手前 V2260、油分離器(ORS)オールドレン戻り V2812 の 4 か所を閉めた(図 1 の赤丸箇所)。

ヘリウムガスの入口(LP)と出口(HP)付近の真空引きポート(図1の緑丸箇所, V2290とV465)から 90 m³/h の大型ロータリーポンプ(図8左)で同時に真空引きした。オイルタンク付近は圧抜きに使用した V2115 のポートに KAESER 社から借用したワンタッチコネクタを使用して 15 m³/h の小型ロータリーポンプ(図8右)で真空引きした。真空引きのポート

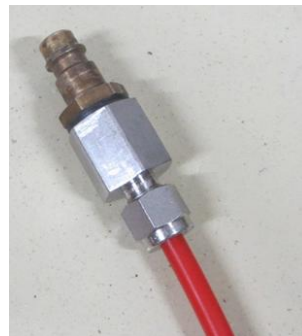
図 2 ワンタッチコネクタ

小池酸素工業より借用したワンタッチコネクタ(図 2)を使用し、ヘリウムボンベをガス導入用ポート V2116(図 3)に接続しオイルタンクを加圧。ボンベの二次圧は 0.4~0.5MPa 程度に調整した。オイルの排出はオイルタンク下部とスクリー下部から実施し、合計で 95L 排出された。特にスクリー下部は、古いオイルが残らないよう内部のカップリングを 10 分ほど手で回して排出していた。

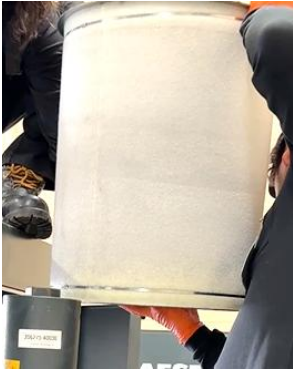
図5 オイルセパレーター
少し変色あるが綺麗

オイルセパレーターは圧縮機の天板を外して上から引き上げて交換した。下のほうが少し変色していたが、10,000 時間稼働した割には全体的に綺麗であった(図5)。オイルフィルターはベルトレンチで取り外して交換(図6)、オイルタンクに新しいオイルを補充し、配管等全て元に戻した。

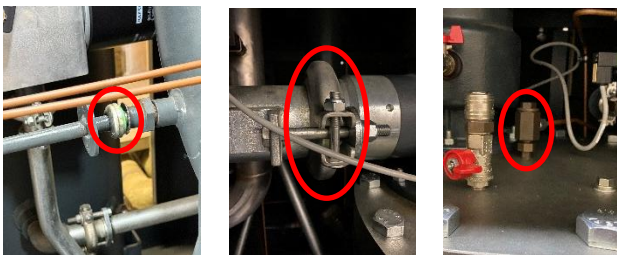
図7 リーク箇所 左から①緑のゴムパッキン
②クランプ ③オイルタンク上部

(2) オイルタンクの加圧と同様にヘリウムポンペをガス導入用ポート V2116 に接続し、気密試験を実施した。音とリークディテクターでリーク箇所が 3 か所(図7)見つかったため増し締め調整を行い、オイルタンクの圧力 0.9MPa で 15 分間圧力が下がらないことを確認した。

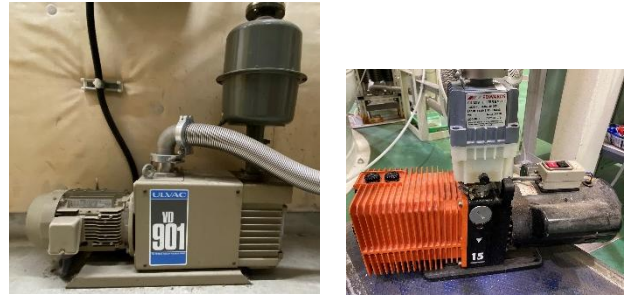
図8 ロータリーポンプ 左: 90 m³/h、右: 15 m³/h

のバルブを全て閉じて、ガス導入用ポートからヘリウムガスをオイルタンクの圧力計で大気圧になるまで導入し、再び真空引きを 3 回繰り返した。真空引きの時間は施設によって差があるらしく、当施設では大型のポンプを使用したため 1 回目: 60 分、2 回目: 30 分、3 回目: 15 分で実施した。オイルから出る空気成分が最初が多いため時間を長めにして徐々に短くしている。

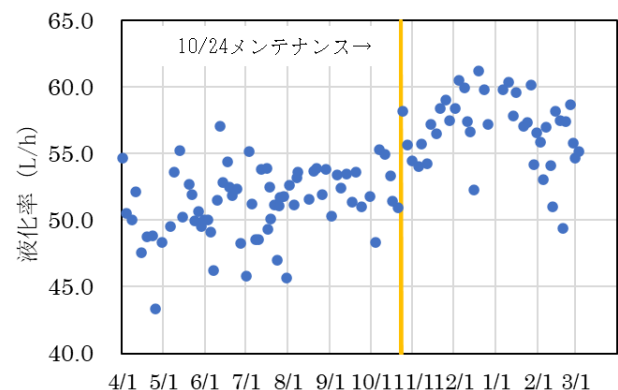
図9 2024 年度液化率

当施設では液体窒素無しで週 2~3 回液化運転している。2024 年度から液化率(L/h)を毎回記録しており、液化用圧縮機のメンテナンス 10/24 前後で液化率が向上していることがわかった。(図9、表1)

液化率	向上率
メンテナンス前(4/1~10/23)	51.3 L/h	10.1 %
メンテナンス後(10/24~3/3)	57.0 L/h

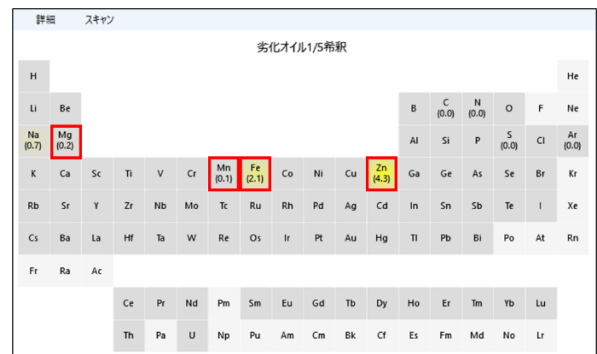
図11 劣化オイル測定結果画面
赤枠が劣化オイルのみで検出された元素
黄色がより濃い元素の検出量が多い

検出元素	検出量(概算)
ケロシン	C, N, S, Ar	微量に検出
新オイル	C, N, S, Ar, Na	微量に検出
劣化オイル (図11)	C, N, S, Ar, Na	微量に検出
	Zn, Fe	1~10ppm 程度
	Mg, Mn	0~1ppm 程度

新オイルと劣化オイル(図11)で比較すると劣化オイルには Zn, Fe, Mg, Mn が含まれていることが分かった。

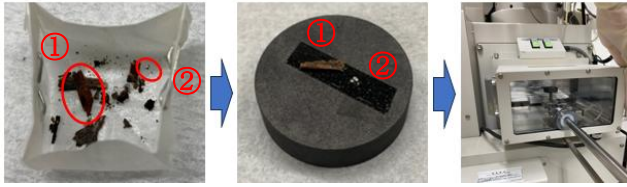
図 1 2 サンプルを試料台上に貼付けて装置に導入

劣化オイルに含まれている沈殿物の成分を確認するために、日立ハイテクノロジーズ社の SEM(SU6600)、ブルカー・エイエックスエス社の EDS 分析装置(QUANTAX XFlash5060FQ)を用いた。オイル中の沈殿物をナイロンメッシュで濾過し、有機溶媒で洗浄した。測定環境が 1.0×10^{-3} Pa 以下のた

め、ターボ分子ポンプで $1.0 \times 10^{-3} \text{ Pa}$ 以下になるまで真空引きした。サンプルは①茶色の大きい沈殿物 (8mm×2mm)、②光沢のある小さい沈殿物 (0.5mm角) の 2 つを選び、カーボンテープ貼付けたカーボン製の試料台上に沈殿物を乗せ、装置に導入した (図 1 2)。

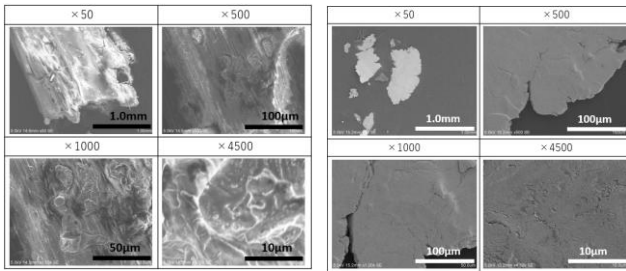
図 1 3 SEM 画像 左 : ①茶色の大きい ②光沢の小さい

SEM で加速電圧 5kV を印加し、50 倍～4500 倍で表面を観察した (図 1 3)。①茶色の大きい沈殿物は繊維のような縦縞が見え、表面に凹凸がみられる。測定時にチャージアップも見られたため絶縁物と予想される。②光沢のある小さい沈殿物は表面の凹凸はみられず、小さな亀裂が存在している。

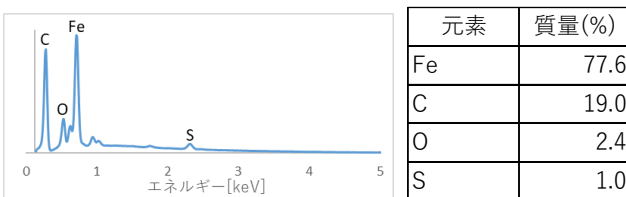
図 1 5 EDS スペクトル②光沢の小さい

②光沢のある小さい沈殿物は Fe が 77%を占めており、金属粉と考えられる (図 1 5)。

(1), (2) の測定結果から金属粉がオイル中に含まれていることがわかった。部品の箇所までは特定できないが、液化用圧縮機内の金属の摺動部が摩耗することで発生したと考えられる。液化率が向上した要因としては、オイルやセパレーター・フィルターを交換したことによる気密性や潤滑性能の向上が考えられる。(2) ①茶色の沈殿物はオイルセパレーター・フィルターでブロックできる大きさであり、運転中に入り込むことはないため前回のメンテナンス時か今回の排出時にオイルに混入したと思われる。

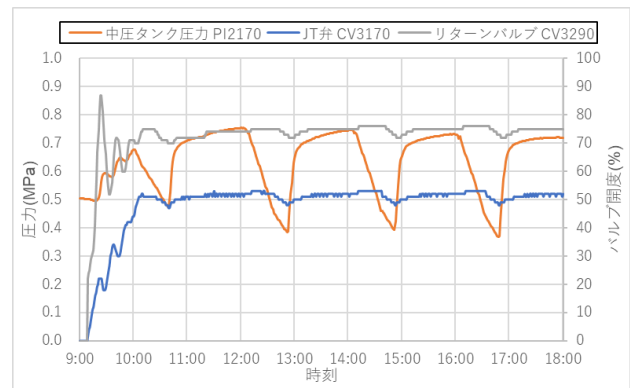
図 1 6 メンテナンス前

メンテナンス前は HP から貯槽に液体ヘリウムを流す JT 弁 CV3170、貯槽から LP にヘリウムガスが戻るリターンバルブ CV3290 の開度が安定している。中圧タンク圧力 PI2170 は内部精製 (Puri) から再生 (Regene) に入るまでゆるやかに上がり続けている (図 1 6)。一方メンテナンス後は JT 弁 CV3170 やリターンバルブ CV3290 の開度が冷却 (Cooldown) に入ると絞られる現象がみられるようになった。中圧タンク圧力 PI2170 は内部精製 (Puri) から再生 (Regene) に入るまで 0.7MPa で一定に保持されており、きれいな台形制御となっている (図 1 7)。

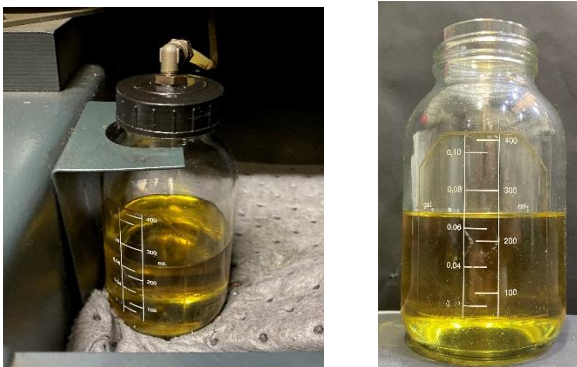
図 1 8 オイル漏洩量 250mL/運転時間 670h

またメンテナンス時にオイルタンクの油面計の故障が判明したため、今後は定期的にメカニカルシールからのオイル漏洩量を確認することにした。オイル最大許容漏洩量は KAESER 社のマニュアルより 0.75mL/h であり、メンテナンス後のオイル漏洩量は 0.37mL/h で許容量であった。(図 1 8)
