京都大学吉田キャンパス寒剤供給業務報告（2023-2024 年度）

2. 業務報告

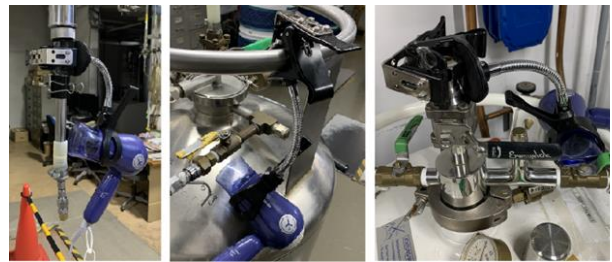
ヘリウム充填時には、トランスファーチューブや容器のバルブ等を解凍する段階があるが、それぞれ数分の拘束が発生する。そこで、ドライヤークリップを購入して使用し始めた。容器のメーカーや容量、容器に設置されているバルブ類も様々ある中で、解凍中に手を放してその他の作業を行うことが出来るようになり、作業効率が高まった。しかしながら、半年程度でプラスチック部分が破断してしまい、L 字金具をボルト止めして使用している。

図3 ドライヤークリップ利用法

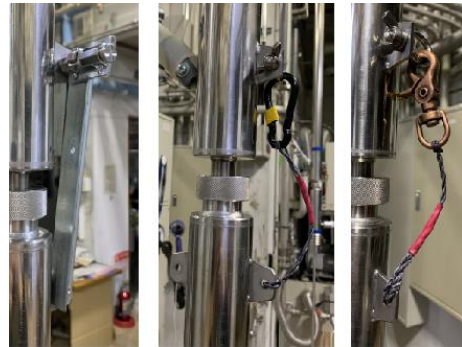
また、トランスファーチューブの延長管の袋ナット部に汚れが溜まり、O リングの締め付け不足で延長管が脱落する事故があったため、脱落防止具についても検討した。トランスファーチューブには M6 の穴の開いた板が溶接されているので、これを利用した固定具を作製した。まずは頑丈さ優先で考え、金属製のアングルに扉用ワンタッチロック（自動ラッチ）を固定したタイプを試作した。次に、より簡易にカラビナをワイヤーや紐で固定したものについて検討して使用している。

図4 延長管脱落防止具の検討

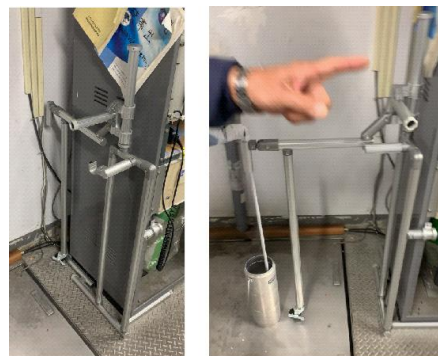
さらに、容器が高額で購入できないという相談を受け、安価で小型のステンレスデュワーへの充填が出来ないか検討した。充填装置のフレキシブルホースを固定するフレームを作製することで、充填中の容器の転倒を防ぎ、2L の容器に 1.5L 程度を直接くみ出しが可能となった（図 5）。充填装置筐体のねじ

図5 小型容器充填補助具
（左）収納時、（右）展開時

穴を利用してフレームを固定、収納、展開可能としたが、何も知らないユーザーがパッと見て使い方を直感的に理解しづらいという指摘があったため、根本的な構造の変更について検討しているところである。
