大型ヘリカル装置用超伝導バスラインの運転・保守

1. 概要

核融合科学研究所 (NIFS) では、1998 年より大型ヘリカル装置 (LHD) によるプラズマ閉じ込め実験を推進している。LHD は超伝導システムを有し、コイル電源からの送電線設備も超伝導送電システム (バスライン) を採用している^[1,2]。超伝導バスラインは、真空断熱及び複雑な配線経路、冷却方式に対応するため 5 重同軸コルゲート管構造となっており、その運転保守結果も工学上重要な知見となる。本発表では、26 年間、総定常冷却時間 70,000 時間に及ぶ超伝導バスラインの運転保守並びに主な不具合履歴について報告する。

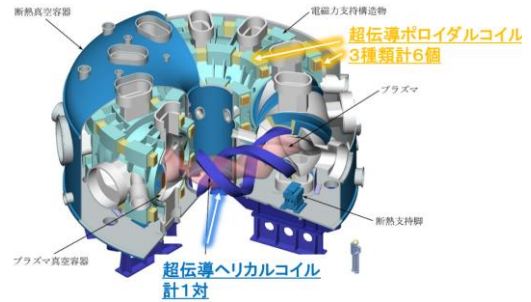
図 1 大型ヘリカル装置 (LHD) 本体の構成

世界最大級の環状型のプラズマ閉じ込め実験装置であり、将来の核融合炉の実現を見通した学術研究を担う NIFS の基幹装置である。図 1、表 1 に LHD 本体の主な構成と諸元をそれぞれ示す。

LHD は超伝導システムを有し、図 1、2 に示すように超伝導ヘリカルコイル (HC)、ポロイダルコイル (PC)、バスライン、コイル電源、並びにヘリウム液化冷凍装置から構成される。

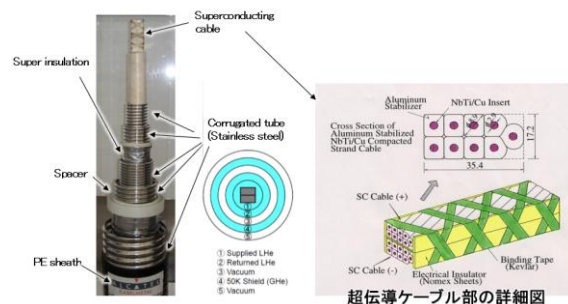
図 3 超伝導バスラインの構造

超伝導バスラインは、HC、PC に給電するための直流通伝導送電線設備であり、HC 用に 6 本、PC 用に 3 本実装されている。表 2 にバスラインの諸元を、図 3 に超伝導バスラインの構造を示す。配線の取り回しを容易にしつつ断熱を確保するため、5 重のコルゲート構造を採用している。バスラインの冷却系統図を図 4 に示す。定常冷却時は、冷凍機 (Coldbox) より供給される液体 He をバスラインの第一層目に気液二層状態で流し、冷却する。供給された He は第二層目を通り、Subcooler Tank を介して冷凍機まで戻る仕組みになっている。バスライン本体の冷却と並行して、コイル電源 (銅ブスバー側) とバスライン

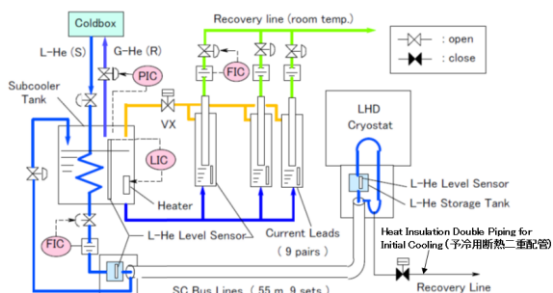
図 4 超伝導バスラインの冷却系統図

(超伝導線側)の接続部である電流リードの冷却も行う。

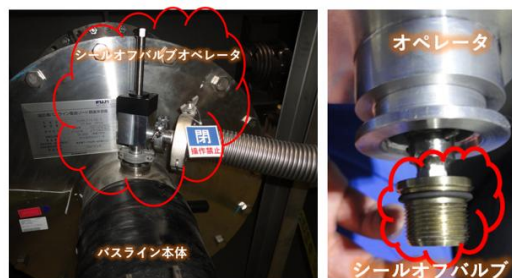
図 5 バスラインシールオフバルブとオペレータ

2018年度の実験運転サイクルにて、HC給電用のバスラインを冷却したところ、1系統のみ、液体Heを送液したにも関わらず温度が液体He温度(4.4 K)まで下がりきらず10 K程度にとどまり、結果的

に冷却完了が当初の予定より1週間遅延した。当初、IRカメラによるバスライン表面温度計測の結果などから、バスラインの第2管(4 Kヘリウム戻り層)と第3管(真空断熱層)が過去20年間の度重なる冷却/加温によって変形し、熱的に接触したことが原因と考え、レントゲン検査などを行った。

その後、図5に示すシールオフバルブとオペレータの接続に不良が生じ、真空排気時の開操作が不十分となっていたことが原因と判明した。不具合原因

である常設のオペレータ本体の交換、真空排気基準の見直し、真空排気系の改善(図6参照)、真空度および IR カメラによる表面温度遠隔監視システムの導入(図7参照)などを行うことで2025年2月まで再発防止を果たしている。真空排気系の改善は、1)排気配管をベローズから直管へ変更 2) シールオフバルブオペレータ部に遠隔監視用真空ゲージの導入の2点である。

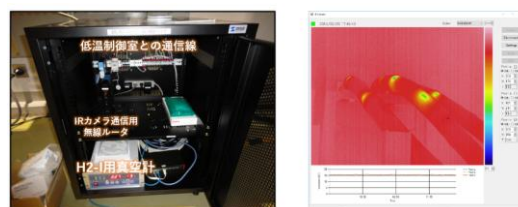
図 7 バスライン真空度、表面温度遠隔監視システムの導入 左図：真空度、温度遠隔監視盤の新設, 右図：IRカメラによる遠隔温度監視画面

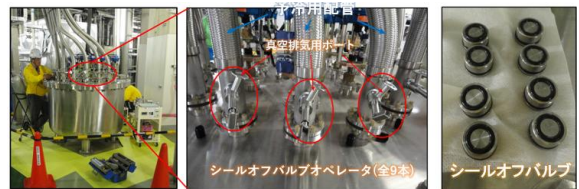
不具合 No. 3の事象(4.1節参照)の水平展開として、バスラインの初期冷却時に使用する予冷用断熱二重配管のシールオフバルブ並びにオペレータそれぞれ全9点の交換を業者にて実施した(図8)。交換作業後、真空排気を行った後に当該配管の真空層を封じ切った状態で冷却運転を行ったところ、図9に示すように9本中3本の配管表面に大きな霜が生じた。その後、霜が解けることでLHD本体室地下の広範囲にわたって結露が滴下する結果となった。

図8 バスライン予冷用断熱二重配管シールオフバルブの交換、左図：作業の様子、中央及び右図：シールオフバルブの詳細

調査の結果、真空排気後の封じ切りに失敗し、真空が劣化した状態で配管を冷却していたことが判明した。当該配管は全長約30mのベローズ配管であり、ベーキングも困難であったことから真空断熱の完全な復旧に2年を要し、ベローズ配管の真空破壊のリスクを痛感した。シールオフバルブは、排気後も現場に残すことで再発防止とした。また、すべての予冷用断熱二重配管表面に熱電対を設置し、遠隔温度監視する体制を整えた。

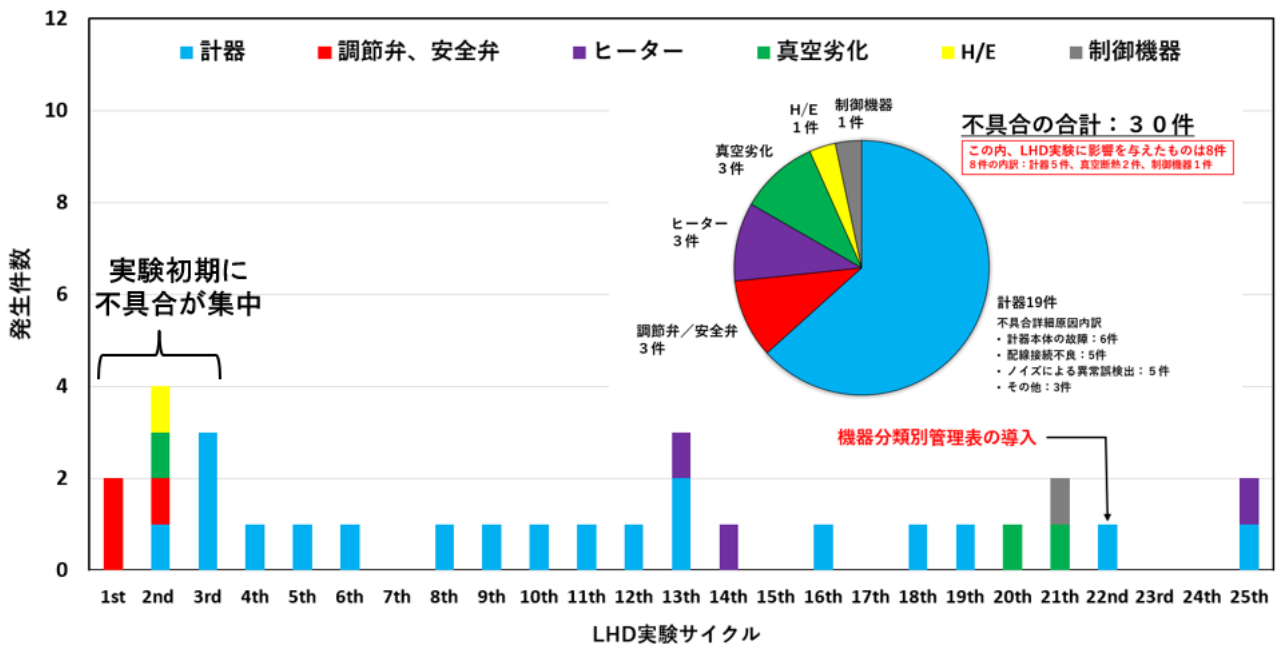
図 11 超伝導バスラインの冷却中に生じた LHD 実験サイクル別の不具合発生件数のまとめ

分類別保守管理表(EXCEL)を作成した。作成した管理表を図 10 に示す。管理表を作成後、過去 20 年分の保守点検、更新、改造記録などを反映することで、バスラインの各機器の現在の点検、更新状況が明確化され、今後のよりきめ細やかな保守計画の策定が可能となった。機器分類別保守管理表に紐づける形で、バスラインの冷却運転中に生じた不具合発生履歴の整理も行った。整理結果として、1998 年 3 月の運転開始から 2025 年 2 月までに生じた不具合を原因別、かつ LHD 実験サイクル毎にまとめたグラフを図 11 に示す。不具合は実験開始初期である第 1 - 第 3 実験サイクル時に多く発生しているが、その後は概ね毎年 1 - 2 件程度に抑えられている。第 22 実験サイクル前点検(2020 年度)より機器分類別管理表を導入し、第 25 実験サイクルまでの不具合の抑制に成功した。図 12 の円グラフに示した通り、計器が要因である不具合が 19 件と最も多く、LHD 実験の開始や継続に影響を与えた件数も 5 件と最多であった。

一方で、バスラインの冷却中に生じた不具合の内訳では、計器によるものが最も多く、LHD 実験への影響に至った件数も最多であった。機器分類別保守管理表を活用し、各計器の合理的な点検・更新を進めていく。
