# 液体ヘリウム中の水素混入トラブル事例

東京大学 生産技術研究所

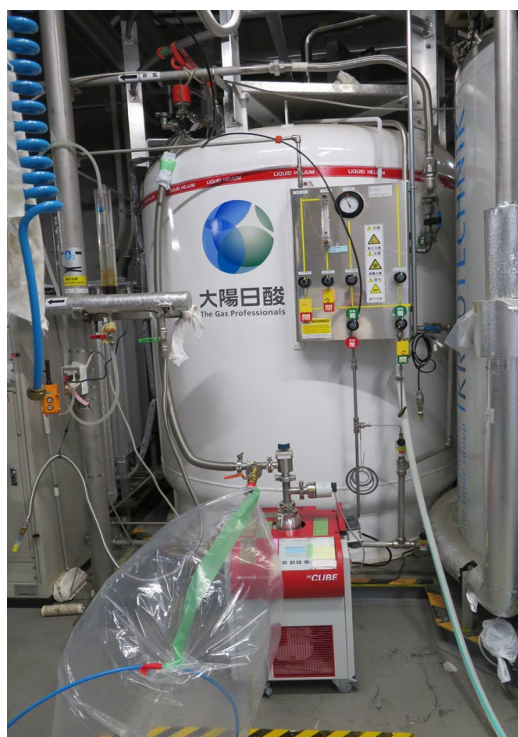
図 2 ヘリウム貯槽昇温時の様子  
(手前の袋は真空層に充填する用の窒素ガス)

貯槽の昇温作業は、メーカーに依頼をかけ共同作業で実施した。液体ヘリウムを汲出しして貯槽内を空にした後、真空層に窒素ガスを充填し真空をブレ

イク、液層を室温まで昇温させた。その後、10 日間の真空引きを行い、液層は 3 回の真空置換を実施した。再液化時の時間短縮と安定運転のため、800L 分の液体ヘリウムを外部から購入し、貯槽へ逆トランスファーを行った。貯槽に溜まった液量は当日の計測で 235L であった。翌日、液化運転を行い問題なく液化出来ていることを確認した。

急ぎ、水素が一番蓄積していると思われるヘリウム貯槽の昇温を行うこととなった。しかし液体ヘリウム価格高騰を踏まえ、液体を廃棄せず退避させる方針とした。当施設では約 6,000 m<sup>3</sup>のヘリウムを保有しており、当時の市場価格（7,500～9,500 円/m<sup>3</sup>）を考慮すると、全量廃棄は大きな損失となるためである。ヘリウム貯槽を昇温させる作業が 1 か月程度となる見込みから、その間の貯槽の液や長尺カードルのガスを本システム外へ保管する必要があった。そこで多種多様なヘリウム容器を各所から借りて再生し、貯槽の液を容器へ移す作業を行った。その他ヘリウムを充填した容器を他部局へ預ける作業などを行い、前準備に 3 か月ほど費やしてようやく昇温作業をスタートした。

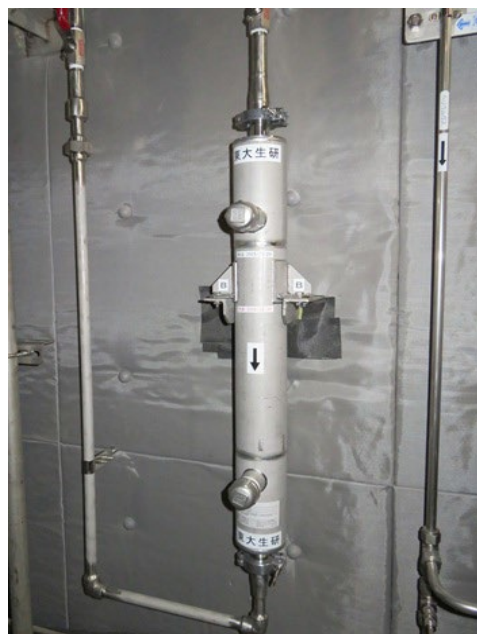
図 3 水素除去器

再発防止策として、水素除去器を設置した。(図 3) 吸着材として Ag400 B3 (Silver Zeolite) を約 1.8Kg 充填した。

設置場所は、不純ガスカードル～ガスバック間と内部精製器～ガスバック間の 2 カ所 (図 1) に設置できるように配管を作成したが、通常時は内部精製器の方に設置することにした。理由としては、液化運転終了後にアブソーバーから分離した水素を含ん

だガスが通るためである。実際にそれぞれ場所で水素ガス分析を行った結果、不純ガスカードルでは 1ppm 未満であったが、HP ガスは 200ppm を超えていた（不純ガスは 1ppm 未満でも水素問題が発生し得ると考えている）。また、現在は週 1 回の液化機系内の真空引きを実施しており、折を見て再度ガス分析を行う予定である。
