# 計算科学センターにおける低周波騒音による影響と対策

<sup>A)</sup>高エネルギー加速器研究機構 共通基盤研究施設

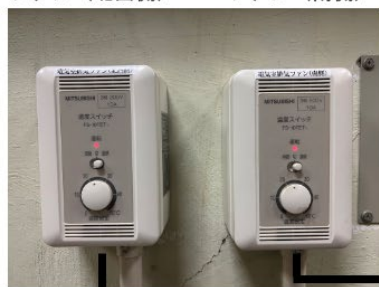
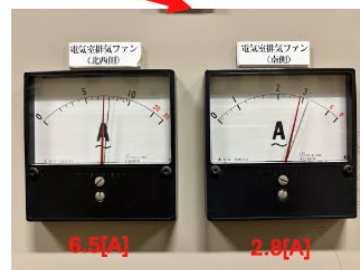
図2 電気室の排気ファンの仕組み

ファンのサーモスイッチ  
しきい値温度: 0~60°Cの範囲で可変  
しきい値は25°C  
運転モード (切/自動/連続) 切替可能  
ファン (北西側)      ファン (南側)

2024年9月、2台の排気ファンは稼働していた。  
変電室（電気室の隣室）の扉は閉まっていた。

CP-1排気ファン操作盤

図2に電気室の排気ファンの仕組みと状態を示す。排気ファン1台ごとにサーモスイッチがあり、室温がしきい値（25°C）を超えると自動的に作動するようになっている。

これまでの調査を受けて、2つの対応方針を検討した。1つは電気室の排気ファン2台を新品に交換

すること、もう一つは運用管理室の部屋を移動することである。作業の安全を確保するため、排気ファンの交換はつくばキャンパスにおける夏季の機構全所停電時に限定される。それまで症状が酷い人のみの一時的な就労場所変更を続けるわけにもいかなかったため、運用管理室の部屋を変更することを検討したり、部屋の管理者への使用許可を得たりした。結局、2025年度の機構全所停電期間のうちの一日に排気ファン2台を交換した。
