ヘリウム回収ガスバッグの油混入および流出の原因と対策

○西崎 修司^{A),B)}、多田 康平^{A),B)}

京都大学工学研究科技術室^{A)}、京都大学環境安全保健機構低温物質管理部門^{B)}

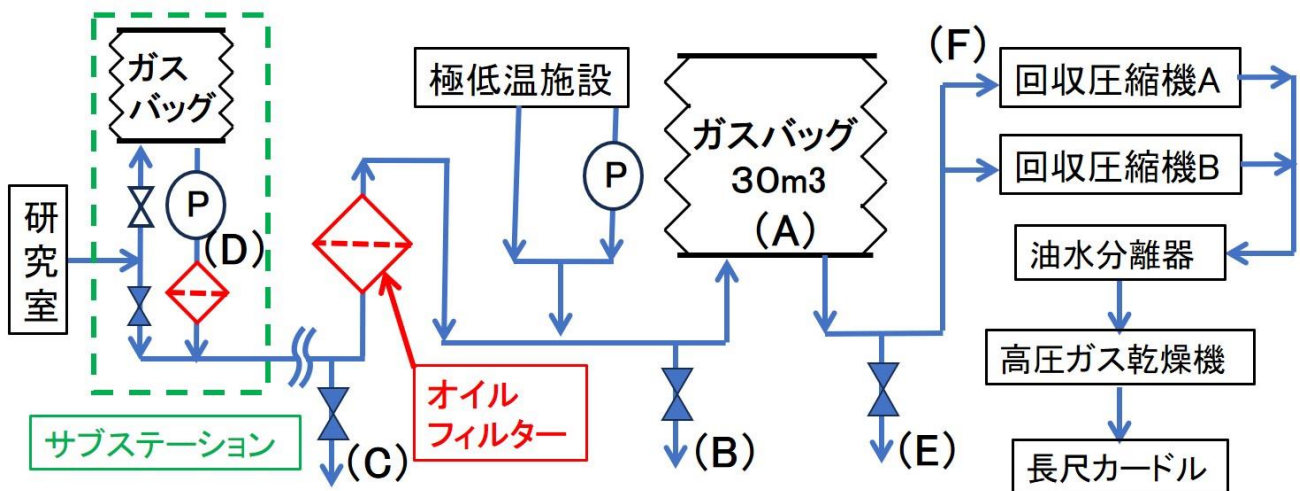
図 3 京都大学桂キャンパスのヘリウム回収システム概略図

ガスバッグへの油混入の原因を探るため、ヘリウム回収システム（図3）を確認する。

ガスバッグの一次側を見ると、研究室で回収したヘリウムガスは、サブステーションのガスバッグに一時的に貯蔵され、オイルフィルター（図4）を通過して、ロータリーポンプで回収配管に送り込まれる。共同溝の回収配管を通ったヘリウムガスは、極低温施設に到達し、オイルフィルター（図5）を通り、オイルは除去され、ガスバッグに貯蔵される。オイルフィルターは、設置以来交換していなかったため、フィルター機能の劣化が懸念された。

また、極低温施設内で回収したヘリウムガスは、オイルフィルターを通らず直接ガスバッグに導かれる。ヘリウム液化機系内を真空引きするメカニカルブースターポンプ（図6）には、オイルミストトラップが付いているが、それをオイルが通過するとガスバッグに直接オイルが流入する。ヘリウム液化機を稼働する前に水素成分除去のため毎回真空引きをしているが、メカニカルブースターポンプの運転頻度と油減少量に鑑みるとガスバッグ油混入の主原因としては考えにくい。
