プロテインシーケンサー（PPSQ）利用再開時の復帰検討

○三浦 瑞穂

秋田大学 理工学研究科技術部 生命科学系

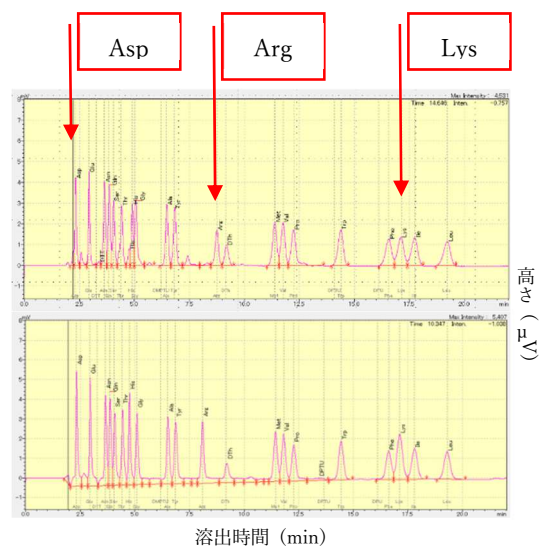
右図は標準試薬の PTH-AA を測定した結果である。上段の波形ではアスパラギン酸 (Asp) からアルギニン (Arg) の波形バランスが悪く、リシン (Lys) のピーク高さが低いことから分離状態が悪いことを示していた。メーカーが推奨する対処法である、反応試薬やカラムの交換を実施したが改善は見られず、測定を繰り返す中で PTH-AA のロット変更時に右図のような全体の波形に大きく変化がみられることが分かった。そのため PTH-AA を新規に調整測定した結果、下段のようにメーカーが提示している波形のバランスと分離状態を示す Lys のピーク高さの改善を確認することができた。

また、しばらく稼働していないことで起こりやすいトラブルとして「股上が高い」「分離状態が悪い」などが起こりやすい。効果的な対処法としては「溶離液の交換」が最も効果的であったが、溶離液の使用期限内であるにも関わらず効果が大きかった点については、他の要因の可能性を検討すべきと考える。
